鳥取県西部広域行政管理組合 個別施設計画

行政系施設(消防施設)

令和3年2月

鳥取県西部広域行政管理組合
消防局

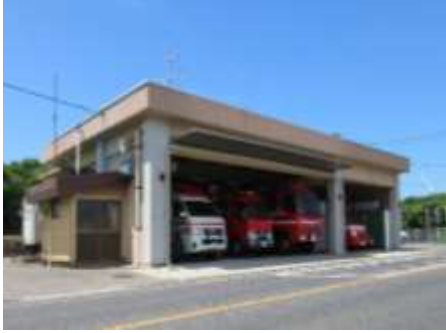
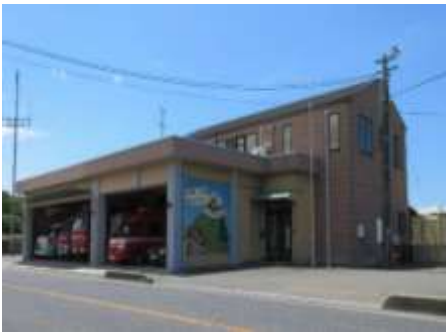
①	大山消防署

評 価	敷地・地盤	建築物の外部	屋上及び屋根	建築物の内部
	C	C	D	C
	アスファルト舗装の割れ有り	外壁劣化有り (クラック、浮き、はがれ)	・防水シートの弛み有り ・雨漏り箇所所有	仕上げの劣化、損傷有り (クラック、クロス割れ、タイル割れ)
	避難施設等	換気設備	非常照明器具	自家用発電装置 (予備電源・配線等)
	C	A	A	A
	手すりなし	良好	良好	良好
	自家用発電装置	飲料用配管設備 排水設備	排水設備	
	A	A	A	
良好	良好	良好		
現状と課題及び方向性	<ul style="list-style-type: none"> ・敷地地盤、庁舎外装及び内部の劣化が生じているため改修が必要。 ・雨漏り箇所が生じていることから防水対策が必要。 ・車両の大型化・資機材の高度化等により、車庫が狭隘状態となっている。 ・住民が使い易い庁舎とするためのバリアフリー化等の整備。 			
その他必要になる整備事業	<ul style="list-style-type: none"> ・女性用施設の整備 ・仮眠室の個室化 ・装備室の整備 			
主要履歴	<p>S51. 10 庁舎新築 ※鉄筋コンクリート造平屋建</p> <p>S58. 9 庁舎増築(17.58㎡)</p> <p>H4. 3 庁舎増築(消毒室6.62㎡)</p> <p>H12. 1 庁舎増築(S造342.81㎡) ※鉄骨造2階建 ホース乾燥塔の移設 自家発設備及び排気設備の設置 空調改修</p> <p>H15. 9 ホース乾燥塔補修</p> <p>H28. 1 空調改修工事(電気仕様)</p> <p>H29. 3 車庫底取替工事</p>

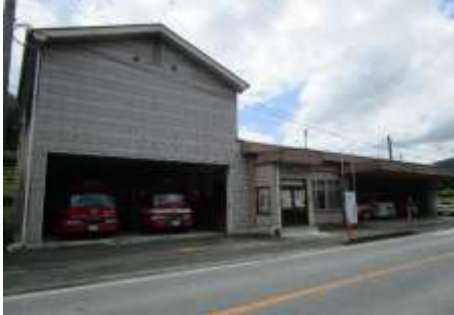
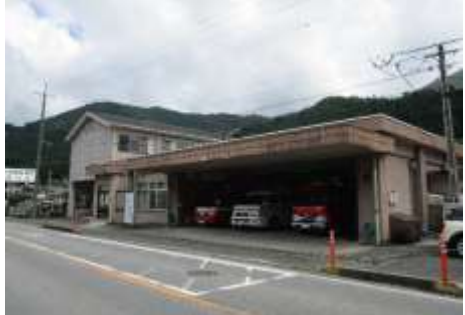
②	江府消防署

評 価	敷地・地盤	建築物の外部	屋上及び屋根	建築物の内部
	C	C	D	C
	アスファルト舗装の割れ有り	外壁劣化有り (クラック、浮き、はがれ、塗装剥離、シーリング劣化)	・防水シートの弛み有り ・トップコート剥離有り ・葺材の風化	仕上げの劣化、損傷有り (クラック、クロス割れ、タイル割れ)
	避難施設等	換気設備	非常照明器具	自家用発電装置 (予備電源・配線等)
	A	A	A	A
	良好	良好	良好	良好
	自家用発電装置	飲料用配管設備 排水設備	排水設備	
	A	A	A	
良好	良好	良好		
現状と課題及び方向性	<ul style="list-style-type: none"> ・敷地地盤、庁舎外装(防水シート含む)及び内部の劣化が生じているため改修が必要。 ・車両の大型化・資機材の高度化等により、車庫が狭隘状態となっている。 ・庁舎に玄関の設置が必要。 ・住民が使い易い庁舎とするためのバリアフリー化等の整備。 ・県が指定する土砂災害警戒区域(レッド区域)内であることから、移転や建替えも含めた対応を検討する必要がある。 			
その他必要になる整備事業	<ul style="list-style-type: none"> ・女性用施設の整備 ・仮眠室の個室化 ・装備室の整備 			
主要履歴	<p>S51. 10 庁舎新築 ※鉄筋コンクリート造平屋建 S58. 9 庁舎増築7. 20㎡ 倉庫新築9. 94㎡ H7. 10 下水道工事の切り替え H10. 11 庁舎増築(280. 70㎡) ※鉄骨造2階建 H26. 3 庁舎(便所、廊下、食堂)改修工事、車庫新設、物干し場新設 H28. 1 空調改修工事(電気仕様)</p>
