鳥取県西部広域行政管理組合
個別施設計画

その他施設(火葬場施設)

令和2年11月

鳥取県西部広域行政管理組合
事務局施設工事課

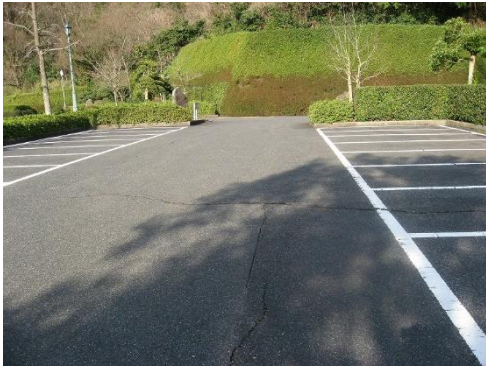
外 構

アスファルト割れ・不陸		火葬炉関係設備腐食
