# 鳥取県西部広域行政管理組合 個別施設計画

行政系施設(消防施設)

令和3年2月

鳥取県西部広域行政管理組合  
消防局

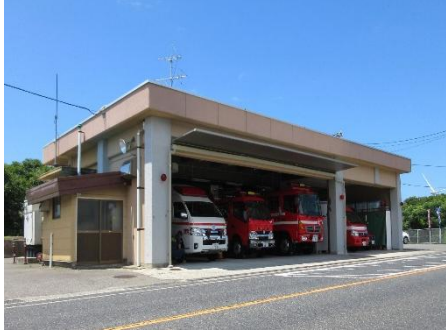
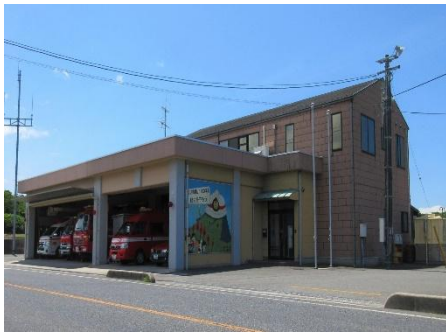
| ① | 大山消防署 | | | |
|---|---|---|---|---|
| | アスファルト舗装の割れ有り | 外壁劣化有り<br>(クラック、浮き、はがれ) | ・防水シートの弛み有り<br>・雨漏り箇所所有 | 仕上りの劣化、損傷有り<br>(クラック、クロス割れ、タイル割れ) |
| | 手すりなし | 良好 | 良好 | 良好 |
| 現状と課題及び方向性 | <ul style="list-style-type: none"> <li>・敷地地盤、庁舎外装及び内部の劣化が生じているため改修が必要。</li> <li>・雨漏り箇所が生じていることから防水対策が必要。</li> <li>・車両の大型化・資機材の高度化等により、車庫が狭隘状態となっている。</li> <li>・住民が使い易い庁舎とするためのバリアフリー化等の整備。</li> </ul> | | | |

| ① | 大山消防署 | | | |
|---|---|---|---|---|
| その他必要になる整備事業 | <ul style="list-style-type: none"> <li>・女性用施設の整備</li> <li>・仮眠室の個室化</li> <li>・装備室の整備</li> </ul> | | | |

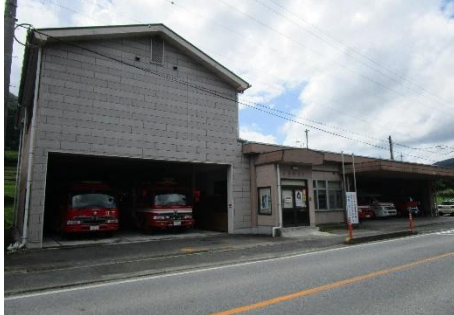
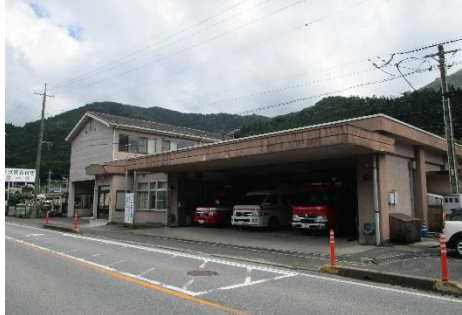
| ② | 江府消防署 | | | |
|---|---|---|---|---|
| | アスファルト舗装の割れ有り | 外壁劣化有り<br>(クラック、浮き、はがれ、塗装剥離、シーリング劣化) | ・防水シートの弛み有り<br>・トップコート剥離有り<br>・葺材の風化 | 仕上りの劣化、損傷有り<br>(クラック、クロス割れ、タイル割れ) |
| 現状と課題及び方向性 | <ul style="list-style-type: none"> <li>・敷地地盤、庁舎外装(防水シート含む)及び内部の劣化が生じているため改修が必要。</li> <li>・車両の大型化・資機材の高度化等により、車庫が狭隘状態となっている。</li> <li>・庁舎に玄関の設置が必要。</li> <li>・住民が使い易い庁舎とするためのバリアフリー化等の整備。</li> <li>・県が指定する土砂災害警戒区域(レッド区域)内であることから、移転や建替えも含めた対応を検討する必要がある。</li> </ul> | | | |

| ② | 江府消防署 | | | |
|---|---|---|---|---|
| その他必要になる整備事業 | <ul style="list-style-type: none"> <li>・女性用施設の整備</li> <li>・仮眠室の個室化</li> <li>・装備室の整備</li> </ul> | | | |

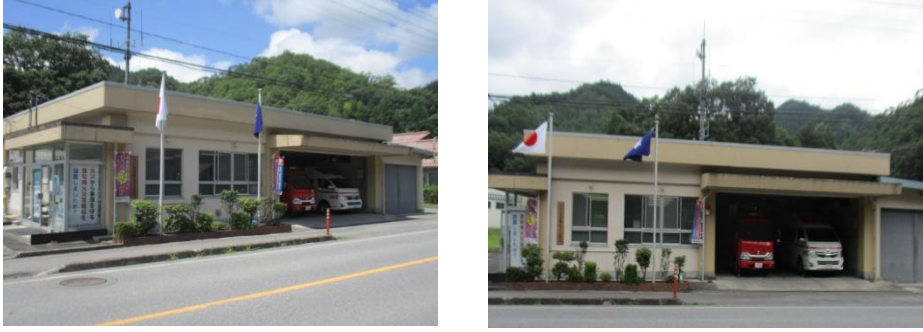
| ③ | 生山出張所 | | | |

| ③ | 生山出張所 | | | |
|---|---|---|---|---|
| | 良好 | 外壁劣化有り<br>(クラック、浮き、シーリング劣化) | 屋上面の劣化損傷による水たまり | 仕上りの劣化、損傷有り<br>(クラック、タイル浮き) |
| 現状と課題及び方向性 | ・外壁劣化、内部の劣化、防水シート部分剥離が生じているための改修が必要 | | | |

| ③ | 生山出張所 | | | |
|---|---|---|---|---|
| その他必要になる整備事業 | ・仮眠室の個室化又は仕切り<br>・装備室の屋内化 | | | |

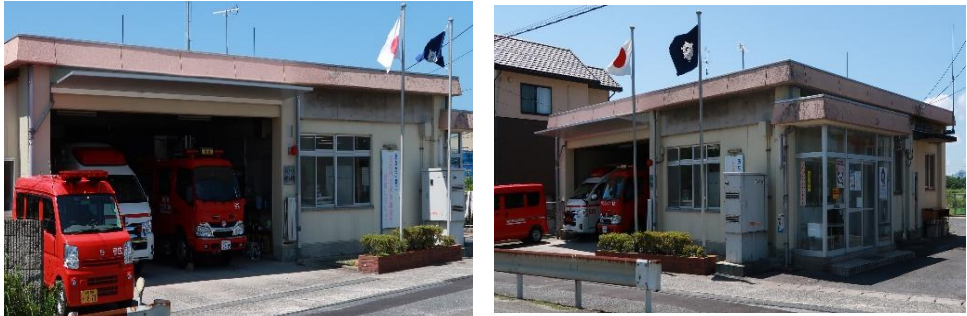
| ④ | 弓浜出張所 | | | |

| ④ | 弓浜出張所 | | | |
|---|---|---|---|---|
| | 良好 | 外壁仕上材、躯体等に劣化有り<br>(クラック、浮き、はがれ、塗装剥離、シーリング劣化) | ・防水シートの剥離 | 仕上りの劣化、損傷有り<br>(クラック、タイル浮き) |
| 現状と課題及び方向性 | ・外壁劣化、内部の劣化、防水シート部分剥離が生じているための改修が必要。 | | | |

| ④ | 弓浜出張所 | | | |
|---|---|---|---|---|
| その他必要になる整備事業 | ・仮眠室の個室化又は仕切り<br>・装備室の屋内化 | | | |

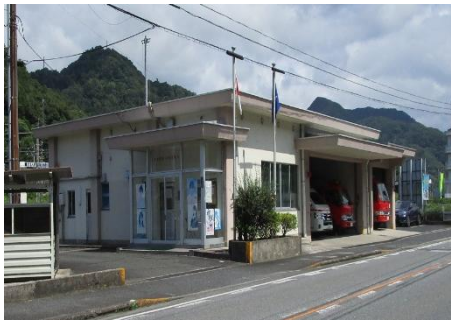
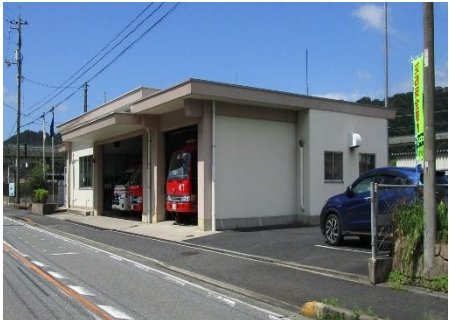
| ⑤ | 伯耆出張所 | | | |
|---|---|---|---|---|
| | 良好 | 外壁仕上材、躯体等に劣化有り<br>(クラック、浮き、はがれ、塗装剥離、シーリング劣化) | ・防水シートの剥離 | 仕上りの劣化、損傷有り<br>(クラック、タイル浮き) |
| 現状と課題及び方向性 | ・外壁劣化、内部の劣化、防水シート部分剥離が生じているための改修が必要。<br>・車両の大型化・資機材の高度化等により、車庫が狭隘状態となっている。 | | | |

| ⑤ | 伯耆出張所 | | | |
|---|---|---|---|---|
| その他必要になる整備事業 | ・仮眠室の個室化又は仕切り<br>・装備室の屋内化 | | | |

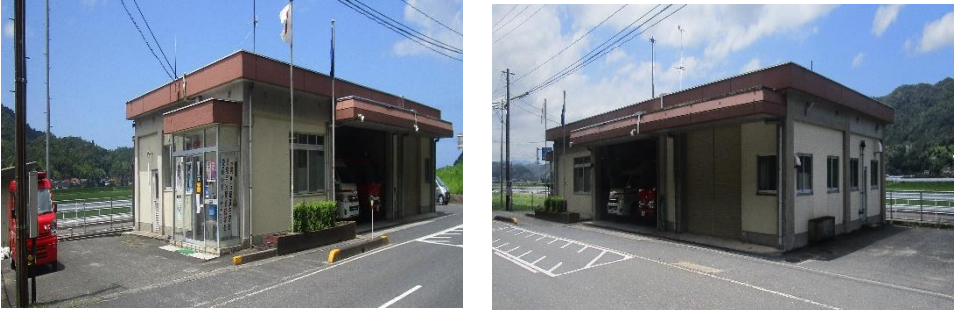
| ⑥ | 南部出張所 | | | |

| ⑥ | 南部出張所 | | | |
|---|---|---|---|---|
| | ・擁壁に段差有り<br>・擁壁に水抜き穴無し | 外壁仕上げ材、躯体等に劣化有り<br>(クラック、浮き、はがれ、塗装剥離、) | トップコート剥離 | 仕上げの劣化、損傷有り<br>(クラック、タイル割れ) |
| 現状と課題及び方向性 | ・外壁劣化、屋上及び屋根、内部の劣化が生じているため改修が必要。 | | | |

| ⑥ | 南部出張所 | | | |
|---|---|---|---|---|
| その他必要になる整備事業 | ・仮眠室の個室化又は仕切り<br>・装備室の屋内化 | | | |

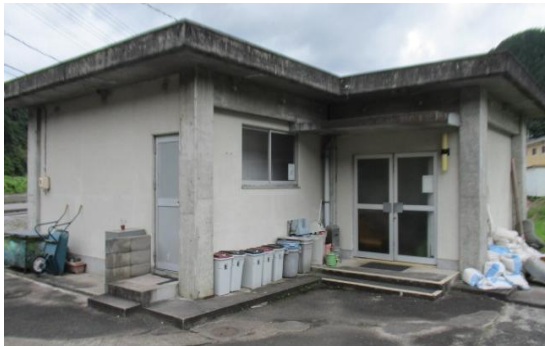
| ⑦ | 生山寮 | | | |

| ⑦ | 生山寮 | | | |
|---|---|---|---|---|
| | 建物周辺地盤沈下<br>亀裂有り | 外壁劣化<br>(亀裂有り、塗装剥<br>離、) | 防水施工修繕の必要<br>有り | 内壁に亀裂有り<br>雨漏り有り |
| 現状と課題及<br>び方向性 | ◆現状、待機宿舎として使用していないため在り方について検討する必要がある。 | | | |

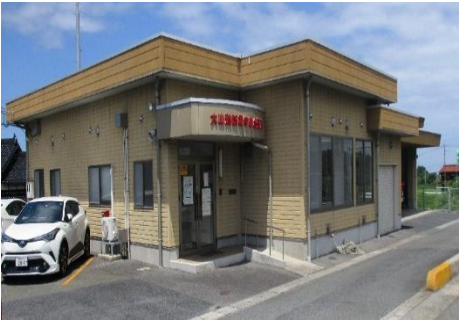
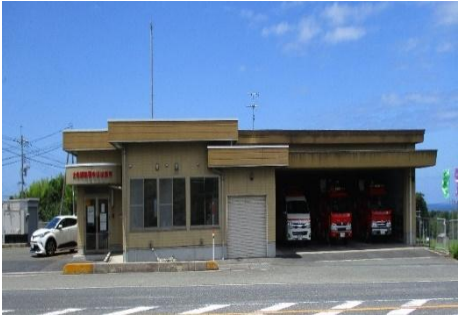
| ⑧ | 中山出張所 | | | |
|---|---|---|---|---|
| | <ul style="list-style-type: none"> <li>・東側舗装箇所に亀裂有</li> <li>・フェンス劣化有り</li> </ul> | <ul style="list-style-type: none"> <li>・外壁塗装劣化</li> <li>・外壁亀裂有り</li> </ul> | 屋上モルタルに浮き有り | <ul style="list-style-type: none"> <li>・仮眠室雨漏り</li> <li>・厨房、風呂の内壁タイル浮き有り</li> </ul> |
| 現状と課題及び方向性 | <ul style="list-style-type: none"> <li>・雨漏りの原因は外壁塗装の劣化によるものと推測されるため改修が必要。</li> <li>・内部の劣化が生じているため改修が必要。</li> </ul> | | | |

| ⑧ | 中山出張所 | | | |
|---|---|---|---|---|
| その他必要になる整備事業 | ・仮眠室の個室化又は仕切り | | | |

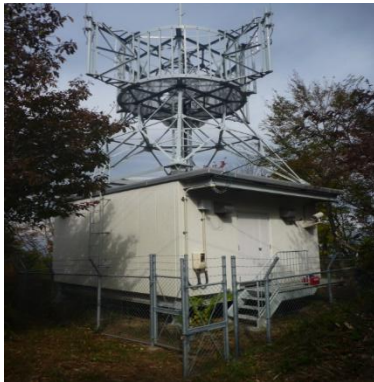
| ⑨ | 古峠山無線中継所 | | | |

| | 良好 | 良好 | 良好 | 良好 |

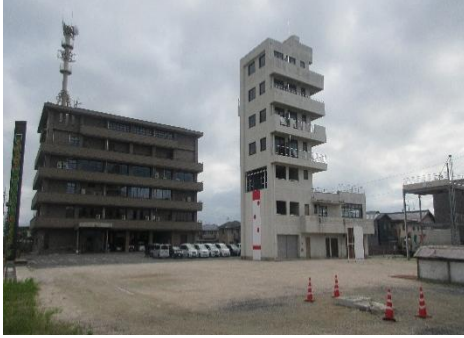
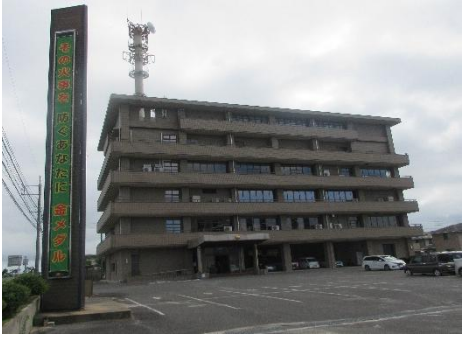
| ⑩ | 消防局（庁舎） | | | |
|---|---|---|---|---|
| | <ul style="list-style-type: none"> <li>建物周辺地盤沈下</li> <li>アスファルト舗装の亀裂</li> <li>フェンスの劣化</li> </ul> | <ul style="list-style-type: none"> <li>外壁タイル、モルタルの浮き</li> <li>雨水用排水管の接続部の劣化</li> <li>ベランダ手摺劣化</li> </ul> | <ul style="list-style-type: none"> <li>屋根塗装部分の劣化</li> <li>防水シート劣化</li> <li>屋上外壁クラック、シーリング劣化</li> <li>玄関屋根の防水シート劣化</li> </ul> | <ul style="list-style-type: none"> <li>床の割れ</li> <li>内壁クラック有り</li> <li>3階階段部分に雨漏り有り</li> </ul> |
| 現状と課題及び方向性 | <ul style="list-style-type: none"> <li>外壁劣化、屋上及び屋根、内部の劣化が生じているため改修が必要。</li> <li>塩害防止として塗装等が必要。</li> <li>扉、サッシ等が塩害による劣化があるため修繕が必要。</li> <li>庁舎ベランダ手摺のガタつき有。</li> <li>屋上に設置している鉄塔の塗装必要有り。</li> </ul> | | | |

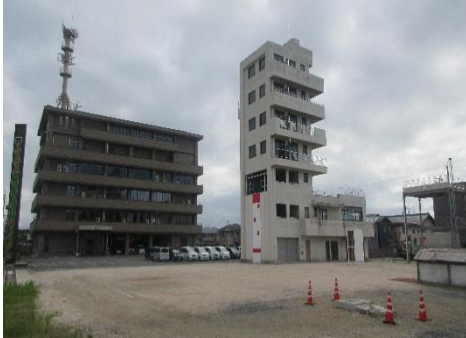
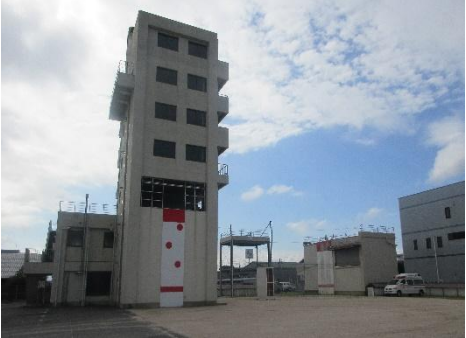
| ⑩ | 消防局（訓練棟） | | | |
|---|---|---|---|---|
| | <b>C</b><br>・アスファルトに亀裂有り | <b>C</b><br>・外壁にクラック、塗装剥離有り<br>・外壁に亀裂有り<br>・副訓練棟鉄骨部に錆有り | <b>B</b><br>・クラック、塗装剥離有り | <b>C</b><br>・雨漏り有り |
| 現状と課題及び方向性 | ・鉄製ドアの錆有。<br>・主訓練棟3階部分のロープ設定支持点と躯体接合部に亀裂有り。訓練施設として安全管理上必要な箇所については随時、修繕が必要。<br>・副訓練棟鉄骨部の防錆修繕が必要。<br>・外壁劣化、屋上及び屋根、内部の劣化が生じているため改修が必要。 | | | |

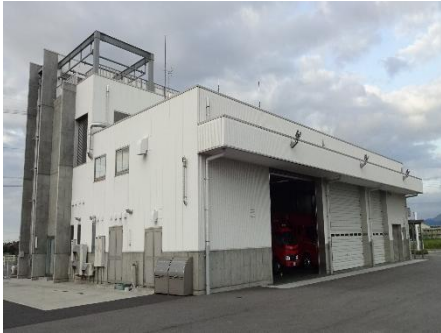
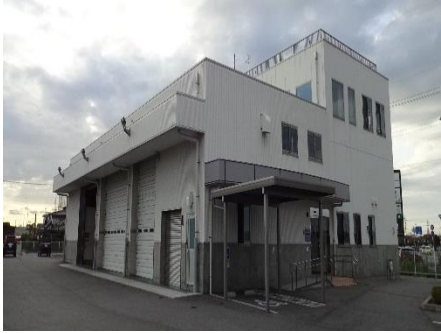
| ⑪ | 皆生出張所 | | | |

| ⑪ | 皆生出張所 | | | |
|---|---|---|---|---|
| | 良好 | 良好 | 良好 | 良好 |
| 現状と課題及び方向性 | ・現状、課題等は特に無いが、築10年を目途に防水・外装塗装等の長寿命化を図っていくことが必要になってくる。 | | | |
