鳥取県西部地震の 概要と検証

鳥取県西部広域行政管理組合

消 防 局

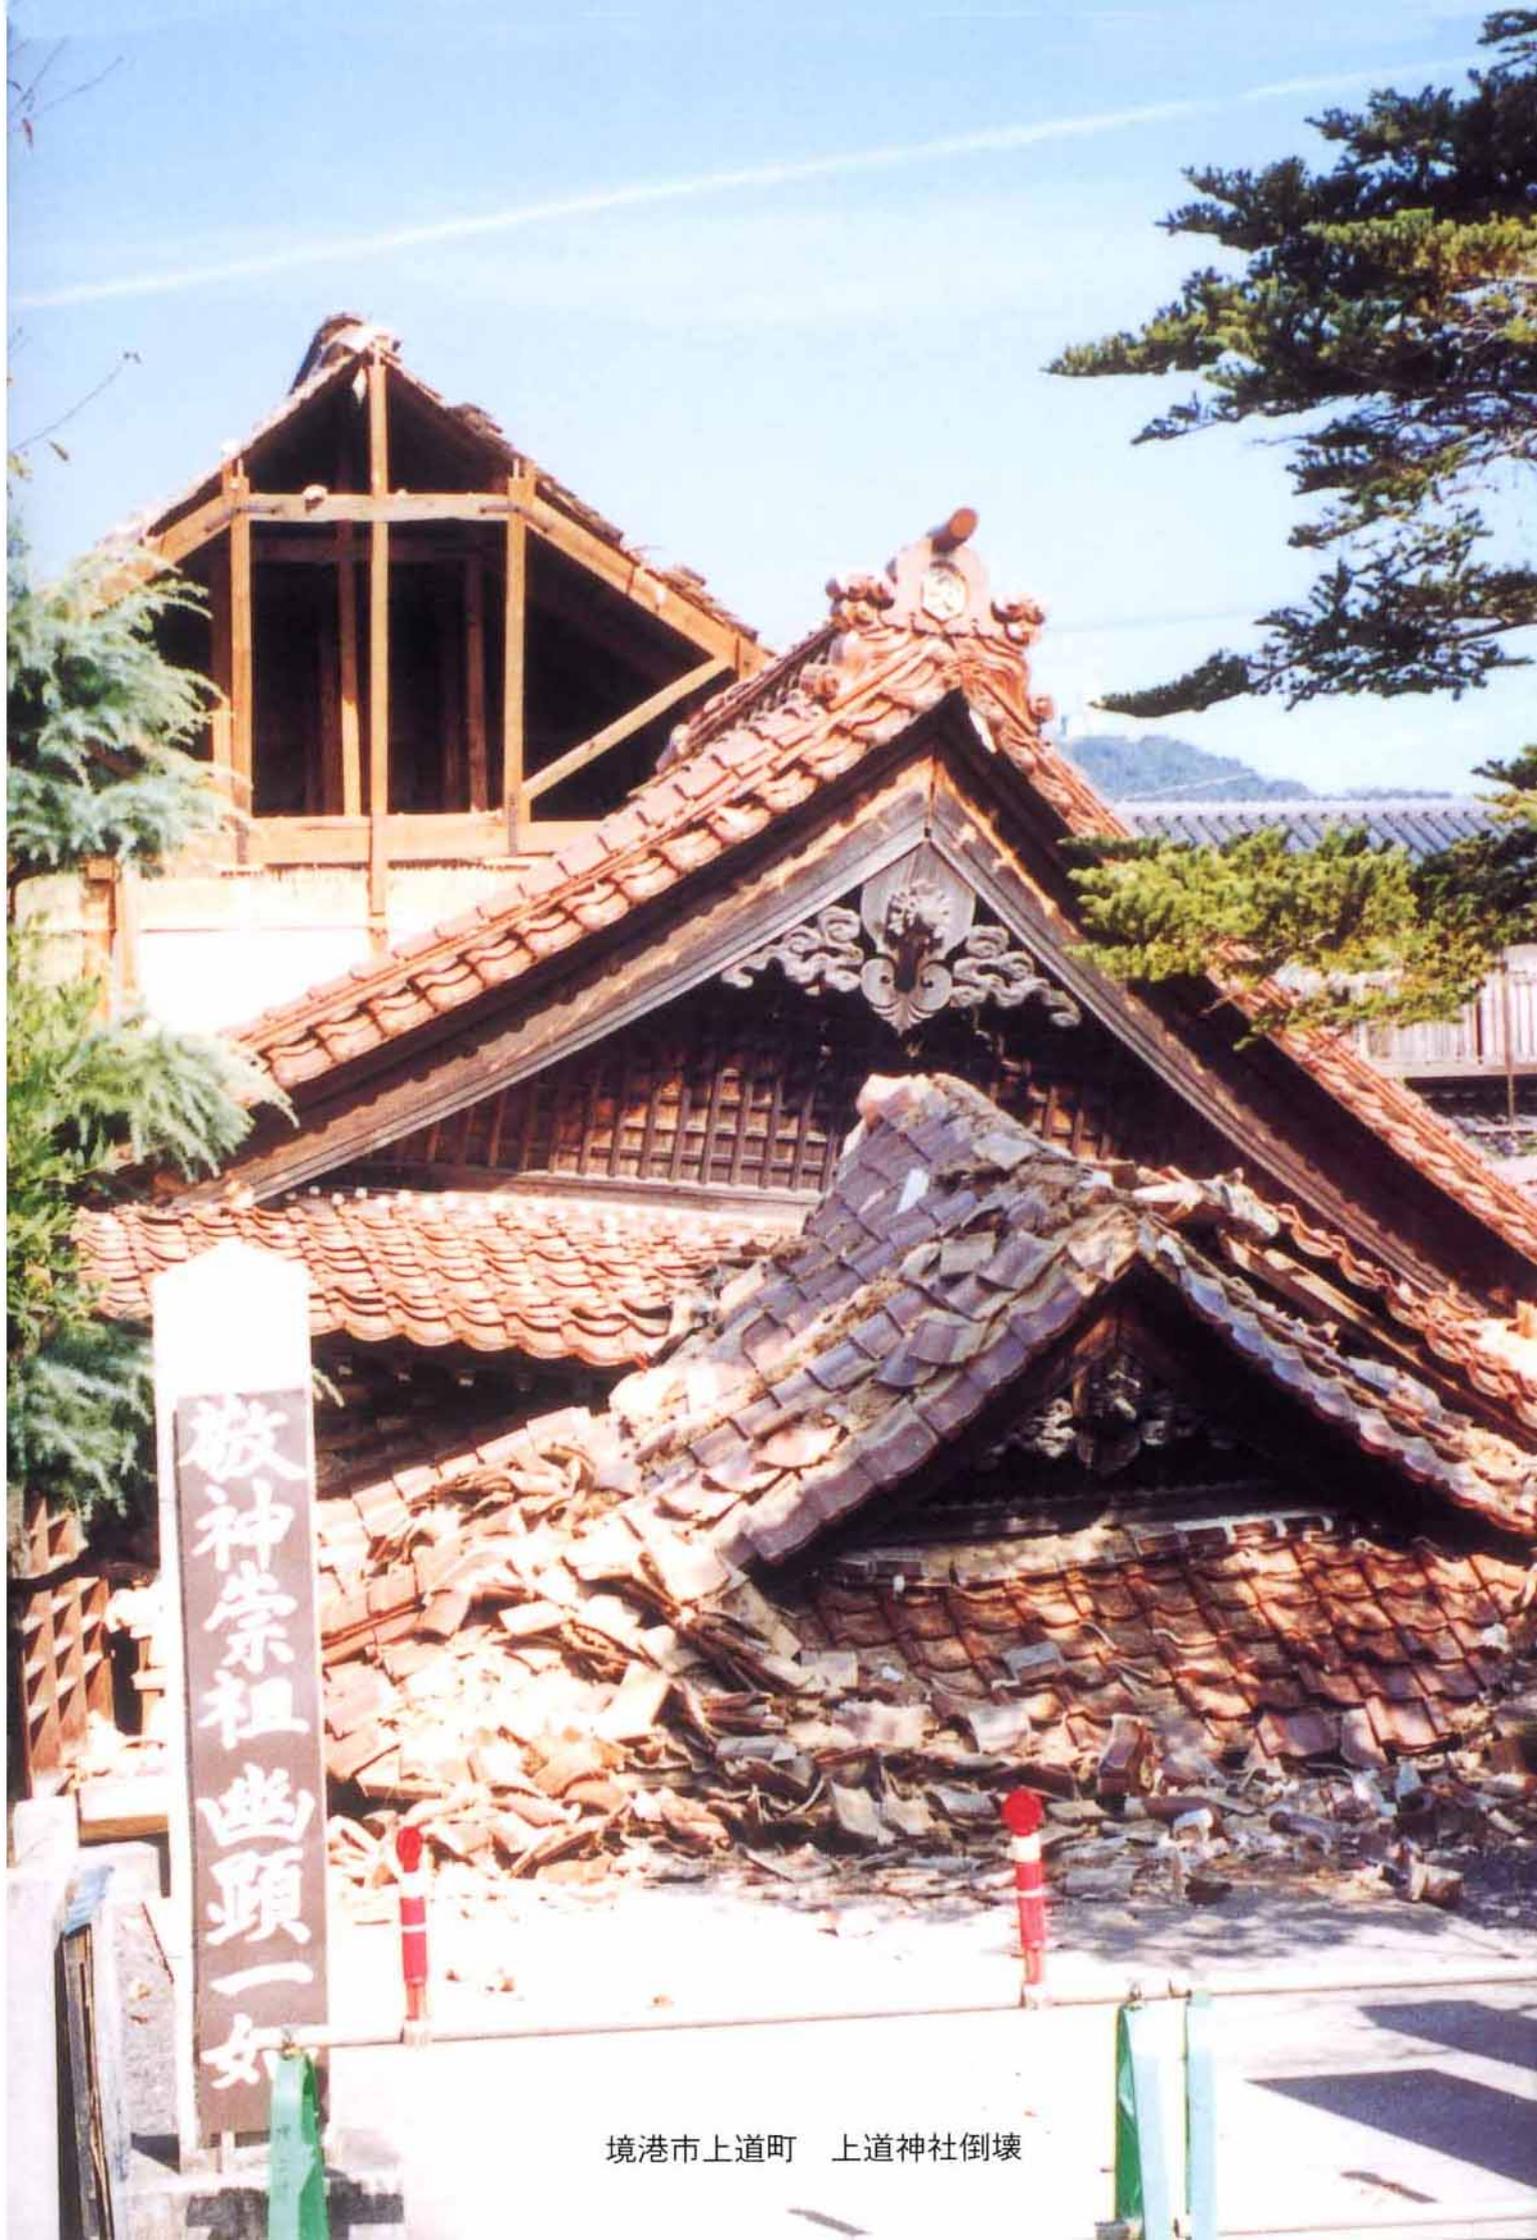
境港市上道町 上道神社倒壊

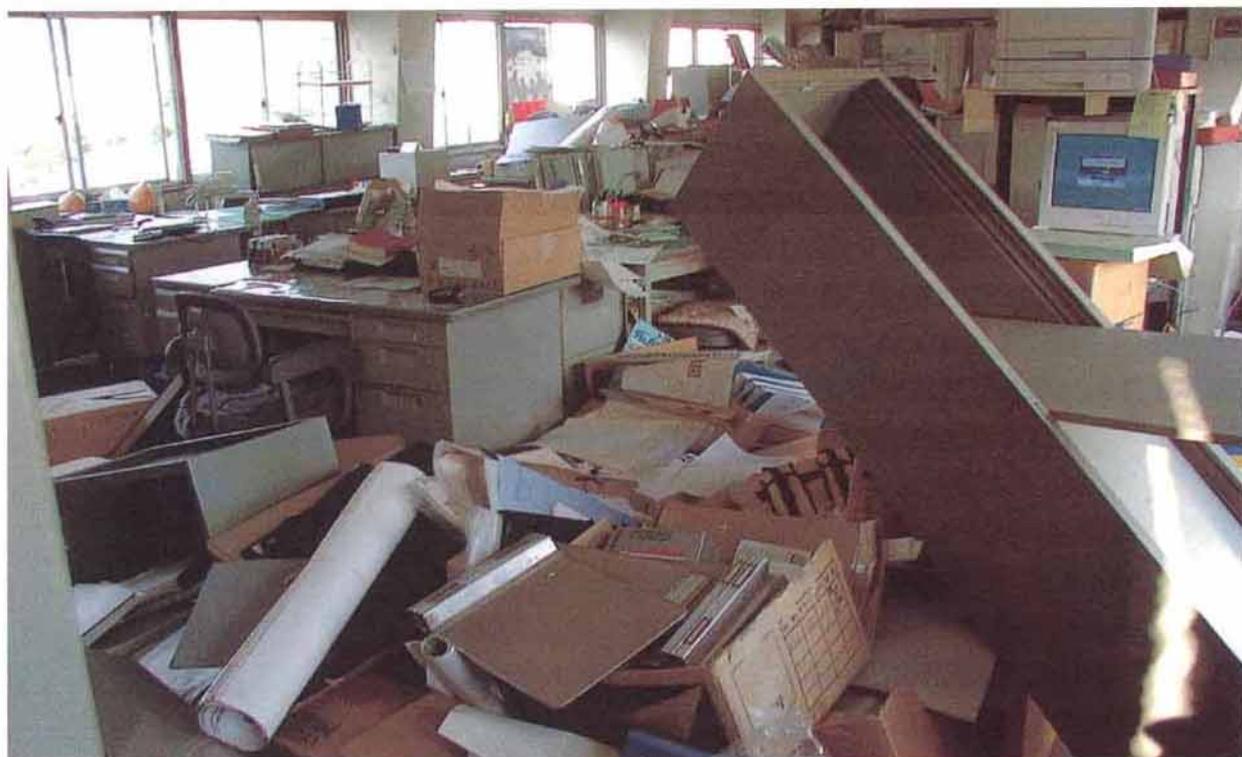
溝口町役場の地震直後の状況

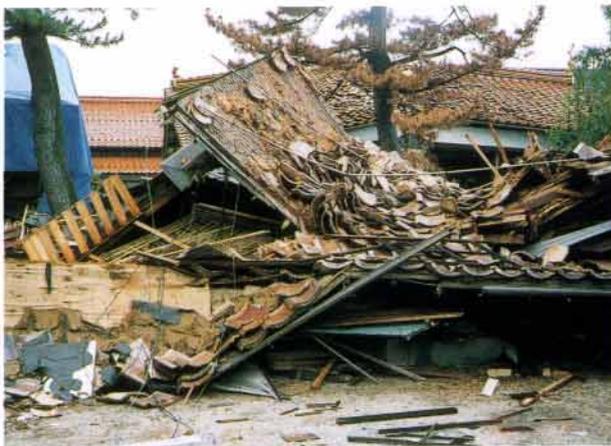
米子市の家屋の倒壊

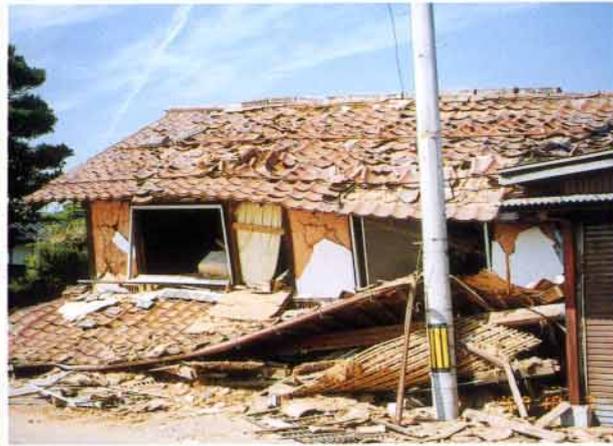
境港市の家屋の倒壊

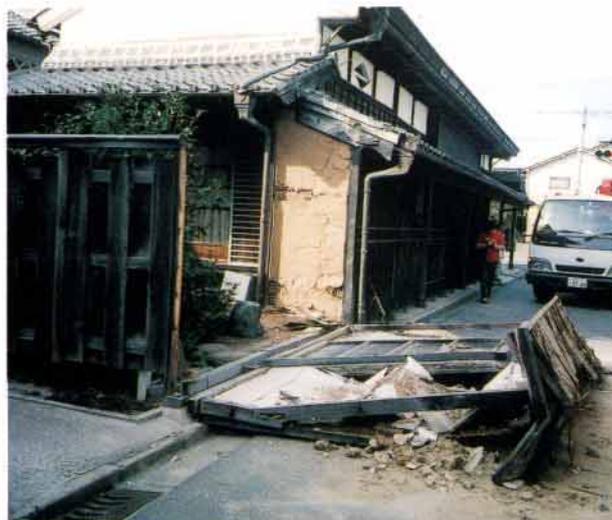
国指定の重要文化財である米子市内町の後藤家土塀の倒壊をはじめ、管内の38施設が被害を受けた。

米子市内町の後藤家土塀倒壊

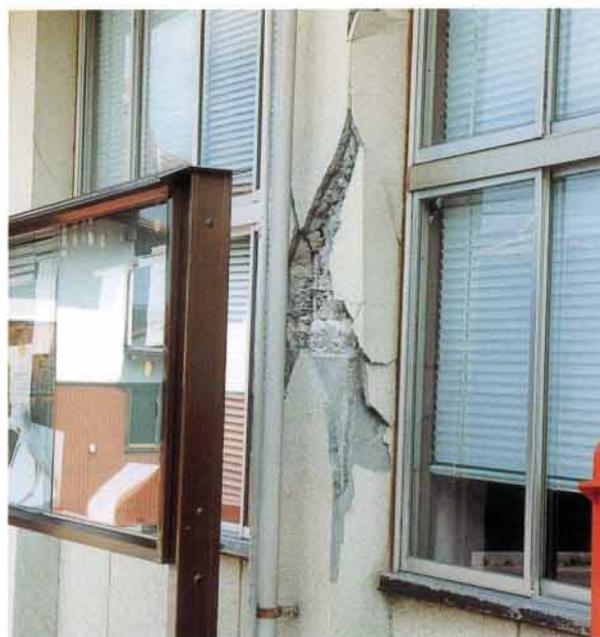
米子市役所、溝口町役場、各地区公民館など74施設で被害が発生した。溝口町役場では建物被害が大きく、事務を継続することが不可能となり、全面移転することとなった。また、日南町役場においても裏山の崩壊の恐れがあり、移転を検討中である。

溝口町役場の被害

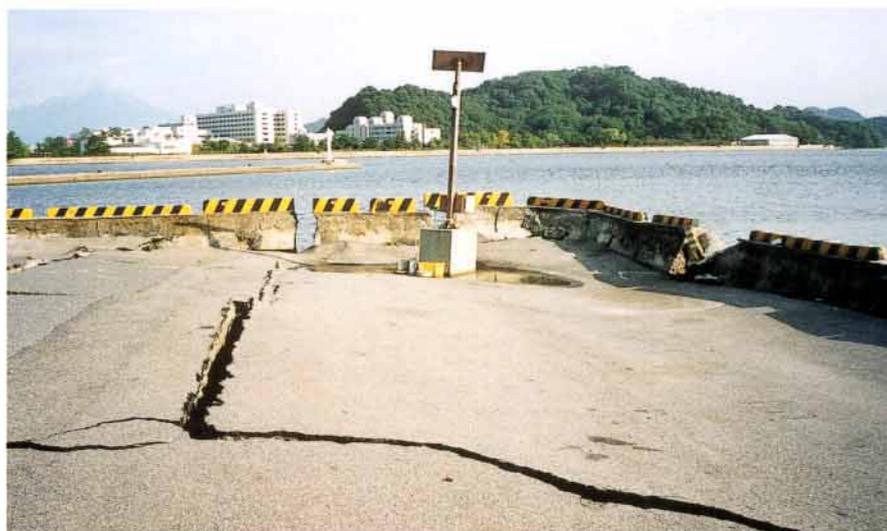
境港市昭和町のカニカゴ岸壁、米子市旗ヶ崎の米子港埠頭など95施設に被害が発生した。

米子港埠頭の被害

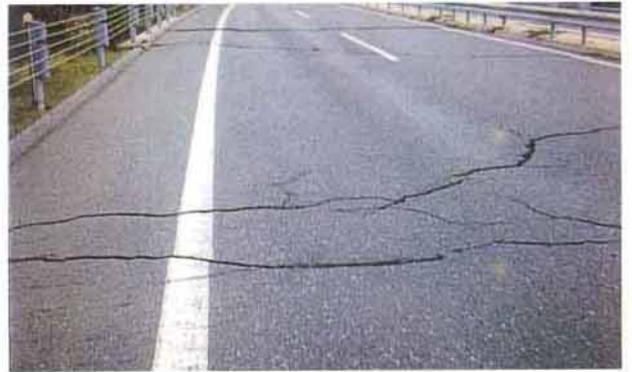
米子自動車道では、久世ー江府、江府ー米子間が路面の亀裂・段差などにより、全面通行止めとなった。（10月7日午前復旧）

高速道路の被害

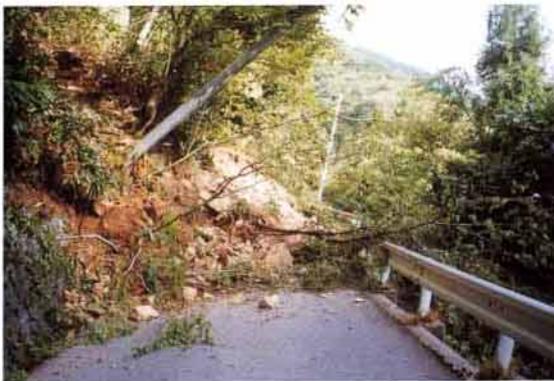
日野町地内主要道の被害

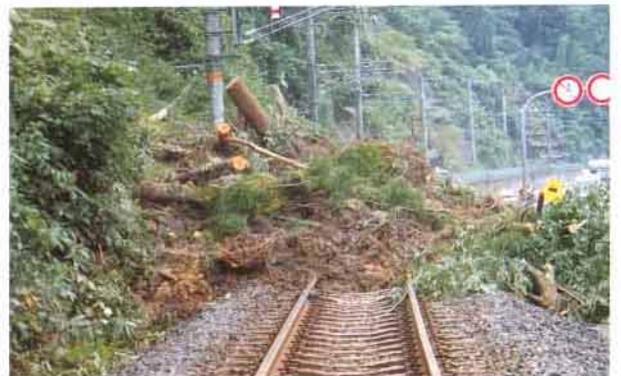
土砂の崩壊や落石、レールの狂い、ケーブルの断線など282か所の被害があった。そのうち194か所は伯備線で発生し、125か所が日野町の根雨ー黒坂間に集中した。（10月10日復旧）

JR伯備線の被害

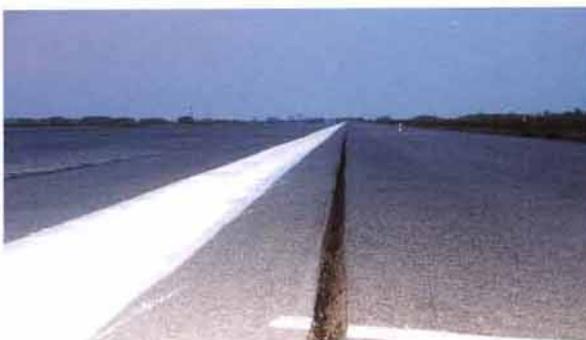
激しい揺れと液状化現象により滑走路に亀裂ができ、閉鎖となった。（10月11日復旧）

滑走路の被害

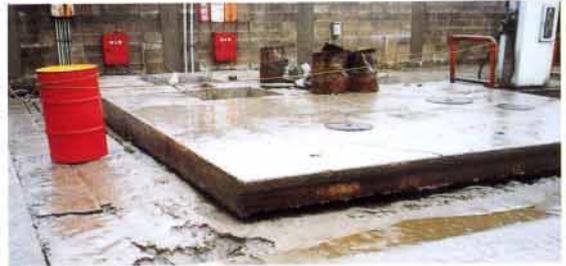
境港市昭和町及び竹内町の埋立地で液状化が発生し、自家用給油取扱所、移送取扱所、屋内貯蔵所などの施設に被害が発生した。

自家用給油取扱所の被害

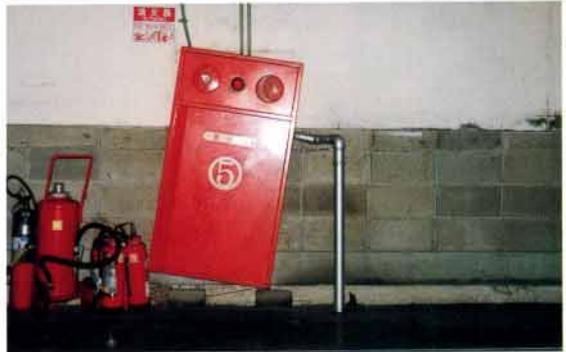
百貨店、旅館などでスプリンクラー設備、泡消火設備及び屋内消火栓の配管の破損による漏水などの被害が発生した。

屋内消火栓の被害

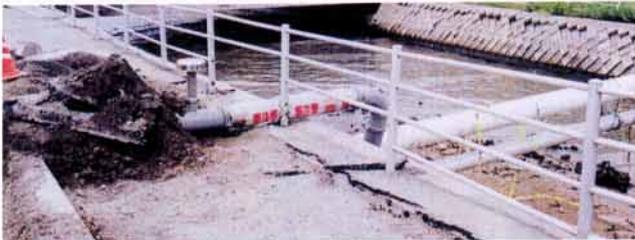
上水道の被害は、市街区域である米子市及び境港市で、送水管の破裂などの被害が1,218か所発生した。（10月12日復旧）

上水道の被害

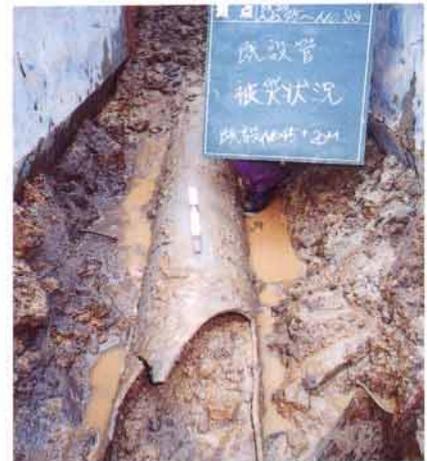
下水道の被害は、市街区域である米子市及び境港市で、下水道管の破裂などの被害が90か所発生した。

下水道の被害

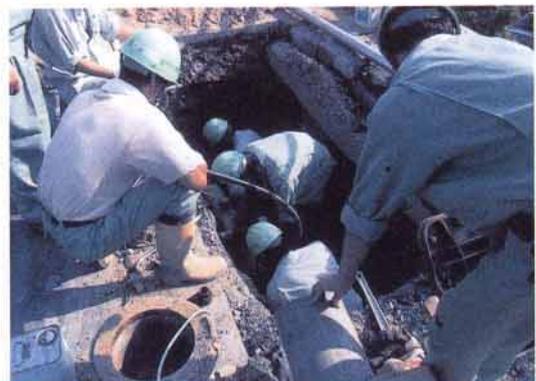
米子市内にて、都市ガス配管44か所が破損し、一部ガス漏れが発生した。（10月12日復旧）

ガス管の被害
