## 第2最終処分場浸出水処理施設電気設備の更新について

<RO 装置電気設備の劣化状況>

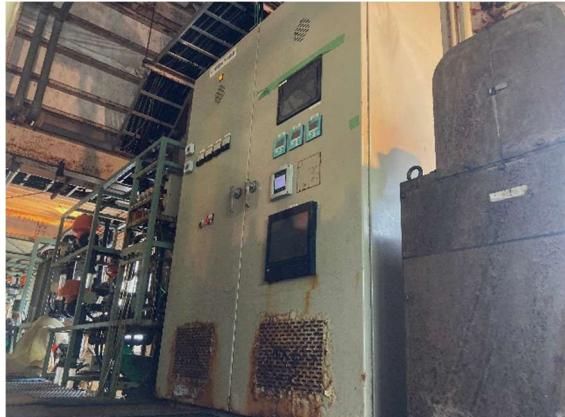
制御盤は令和10年度に更新する見込みであったが、RO膜処理設備の導入後、浸出水処理に伴い発生する濃縮水（塩水）を処分場内に返送したことにより、処分場から発生する浸出水の塩分濃度が上昇していき、近年では高濃度（平均値約18,000ppm）となったことから、塩害によって制御盤筐体（フレーム）が発錆、腐食するなど、想定を超える速さで劣化が進行し、内部部品も基板やケーブルの腐食、端子台の発錆などの不具合が多発し、安定稼働に懸念が生じている状況である。

盤外観の発錆

電気設備（制御盤）の著しい劣化による腐食箇所からの感電事故や電気火災の発生及び不具合による浸出水の処理停止が危惧されるため、制御盤本体を更新する。

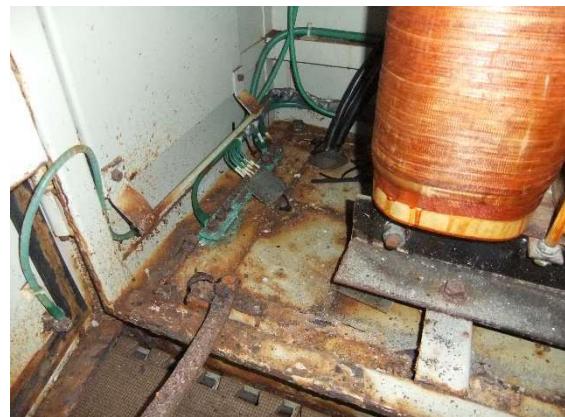
盤内部（底面）の腐食

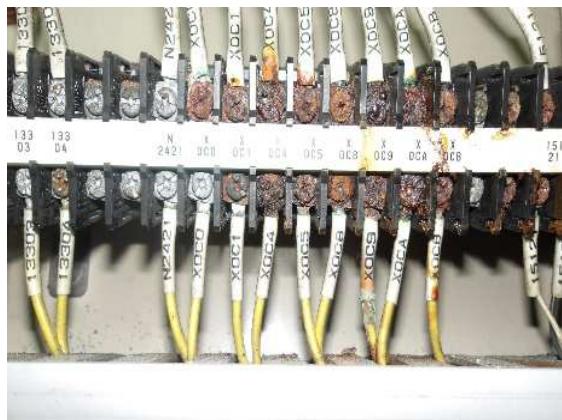
端子台の発錆

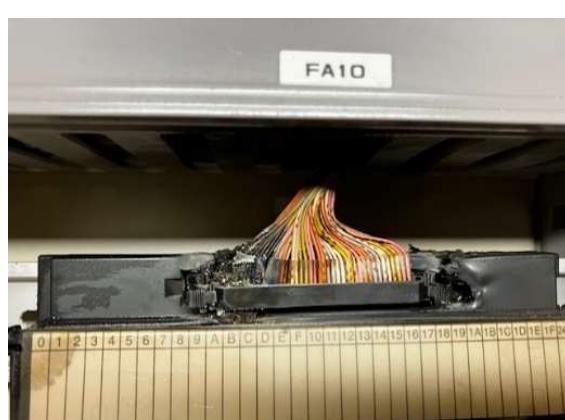
ケーブルの焼損

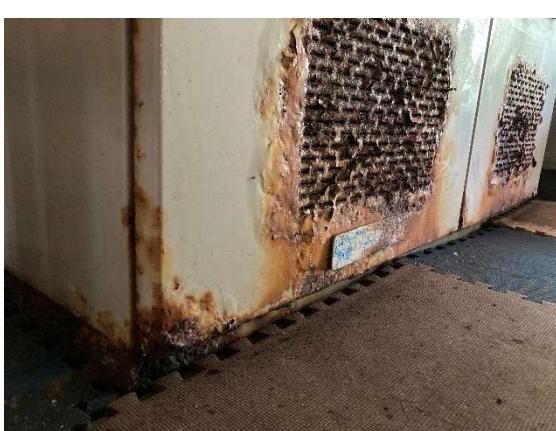
扉の発錆

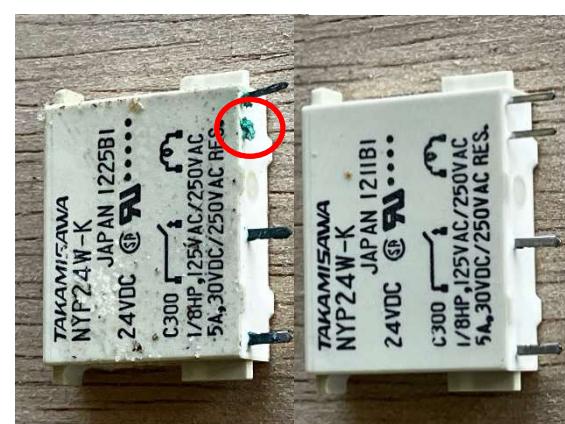
腐食による端子の断線

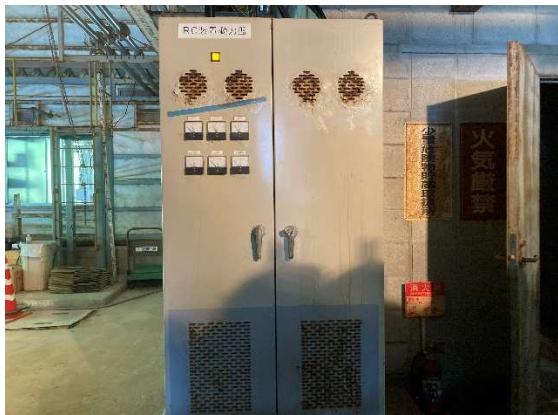
盤外観の発錆

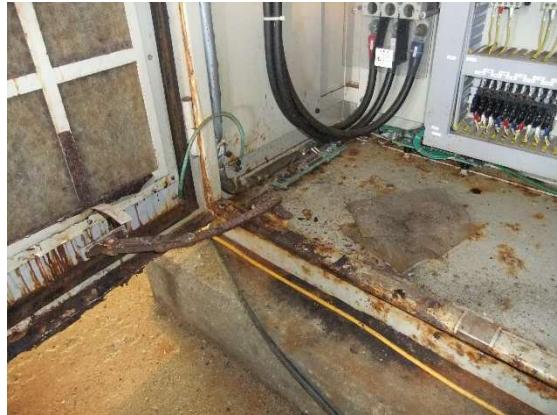
扉部分の腐食（開閉不良）

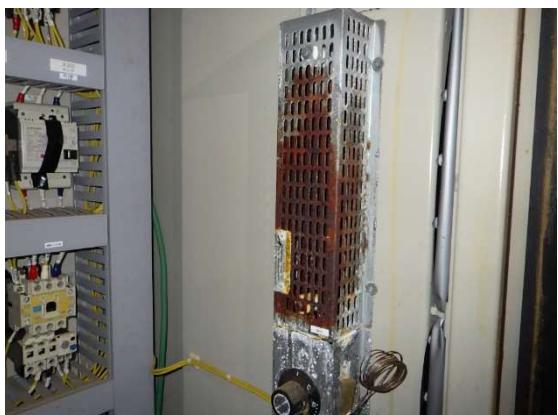
盤内部品の発錆

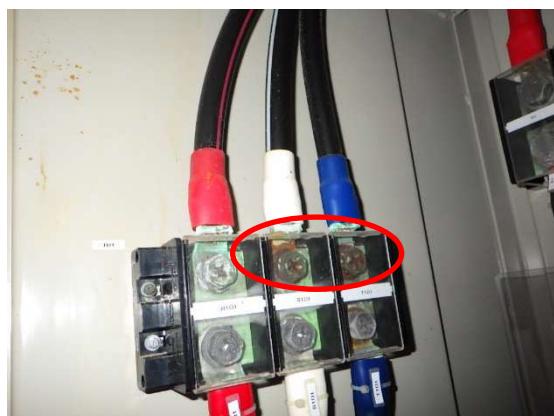
締付ボルトの変色

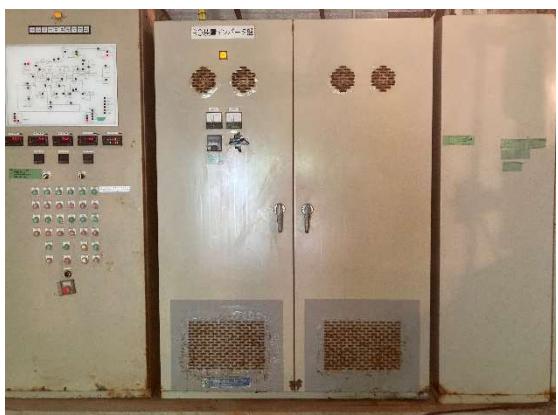
盤外観の発錆

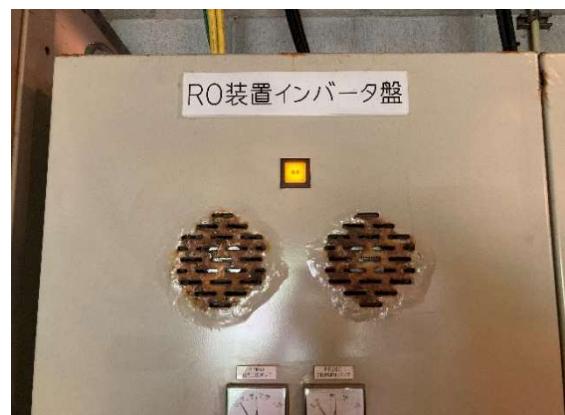
発錆部分の拡大

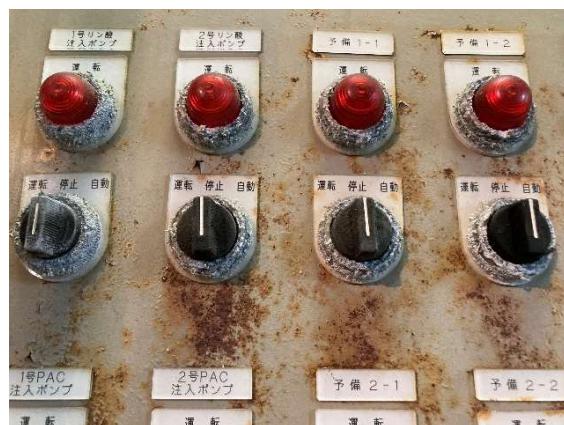
盤面部品の発錆

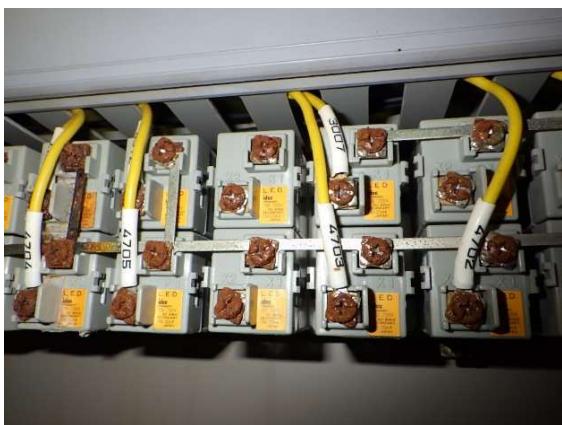
盤内部品の発錆

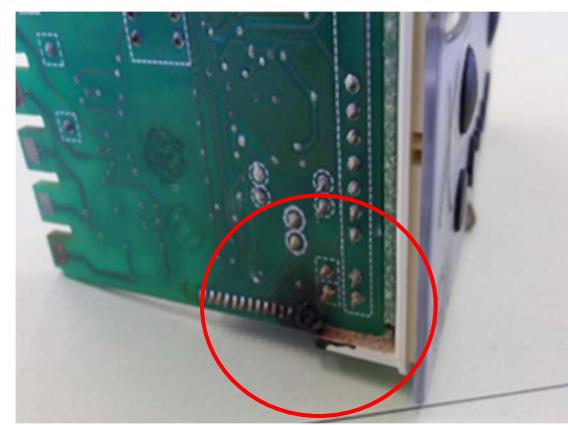
部品基板の腐食
