# 鳥取県西部広域行政管理組合 個別施設計画

## 行政系施設(消防施設)

令和 3 年 2 月

鳥取県西部広域行政管理組合  
消防局

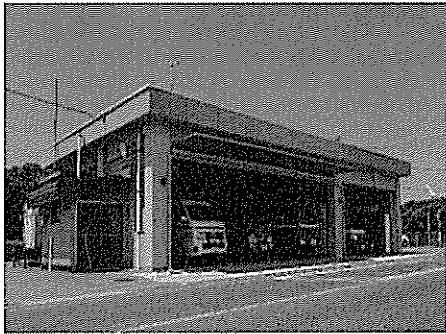
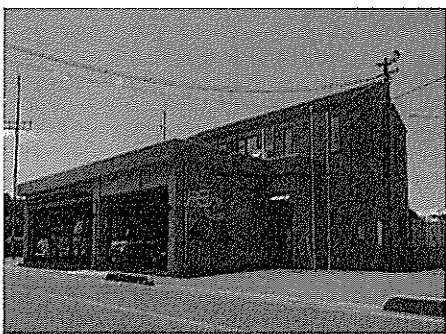
表 1

| ① | 大山消防署 | | | |
|---|---|---|---|---|
| | アスファルト舗装の割れ有り | 外壁劣化有り<br>(クラック、浮き、はがれ) | ・防水シートの弛み有り<br>・雨漏り箇所有 | 仕上りの劣化、損傷有り<br>(クラック、クロス割れ、タイル割れ) |
| 現状と課題及び方向性 | <ul style="list-style-type: none"> <li>・敷地地盤、庁舎外装及び内部の劣化が生じているため改修が必要。</li> <li>・雨漏り箇所が生じていることから防水対策が必要。</li> <li>・車両の大型化・資機材の高度化等により、車庫が狭隘状態となっている。</li> <li>・住民が使い易い庁舎とするためのバリアフリー化等の整備。</li> </ul> | | | |

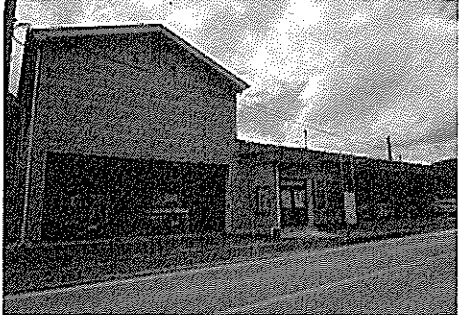
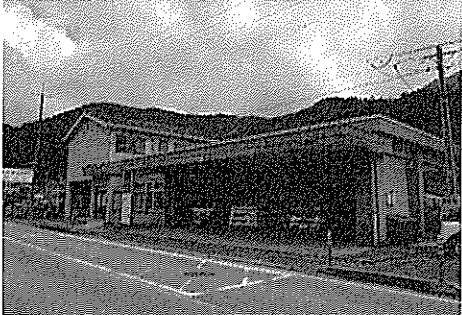
表 2

| ② | 江府消防署 | | | |
|---|---|---|---|---|
| | アスファルト舗装の割れ有り | 外壁劣化有り<br>(クラック、浮き、はがれ、塗装剥離、シーリング劣化) | ・防水シートの弛み有り<br>・トップコート剥離有り<br>・葺材の風化 | 仕上りの劣化、損傷有り<br>(クラック、クロス割れ、タイル割れ) |
| 現状と課題及び方向性 | <ul style="list-style-type: none"> <li>・敷地地盤、庁舎外装(防水シート含む)及び内部の劣化が生じているため改修が必要。</li> <li>・車両の大型化・資機材の高度化等により、車庫が狭隘状態となっている。</li> <li>・庁舎に玄関の設置が必要。</li> <li>・住民が使い易い庁舎とするためのバリアフリー化等の整備。</li> <li>・県が指定する土砂災害警戒区域(レッド区域)内であることから、移転や建替えも含めた対応を検討する必要がある。</li> </ul> | | | |

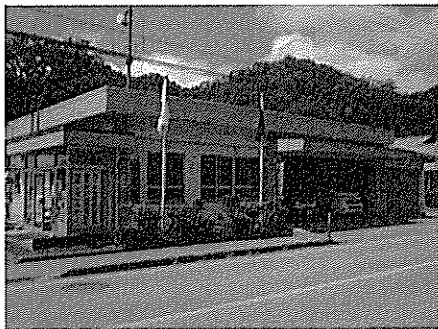
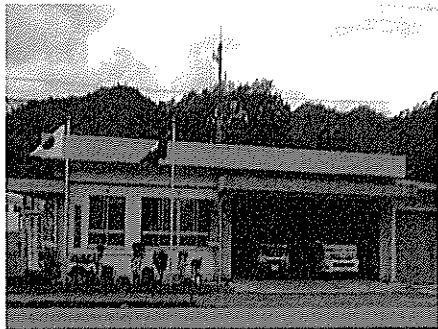
表 3

| | 良好 | 外壁劣化有り<br>(クラック、浮き、シーリング劣化) | 屋上面の劣化損傷による水たまり | 仕上りの劣化、損傷有り<br>(クラック、タイル浮き) |
| 現状と課題及び方向性 | ・外壁劣化、内部の劣化、防水シート部分剥離が生じているための改修が必要 | | | |

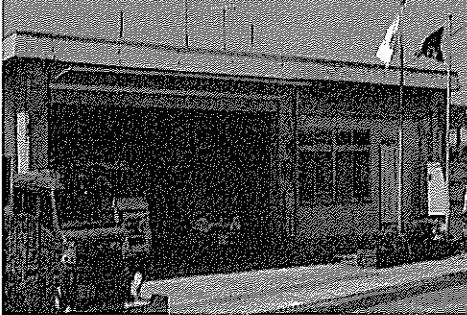
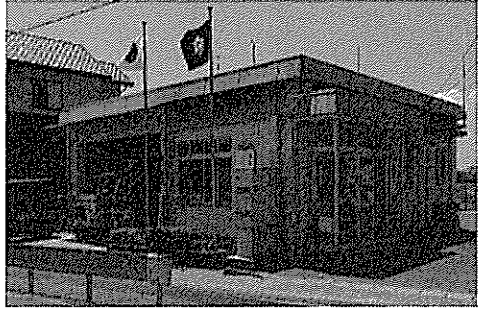
表 4

| ④ | 弓浜出張所 | | | |
|---|---|---|---|---|
| | 良好 | 外壁仕上材、躯体等に劣化有り<br>(クラック、浮き、はがれ、塗装剥離、シーリング劣化) | ・防水シートの剥離 | 仕上りの劣化、損傷有り<br>(クラック、タイル浮き) |
| 現状と課題及び方向性 | ・外壁劣化、内部の劣化、防水シート部分剥離が生じているための改修が必要。 | | | |

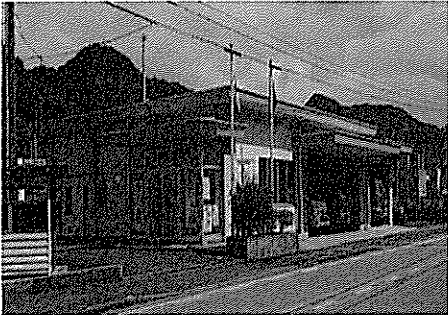
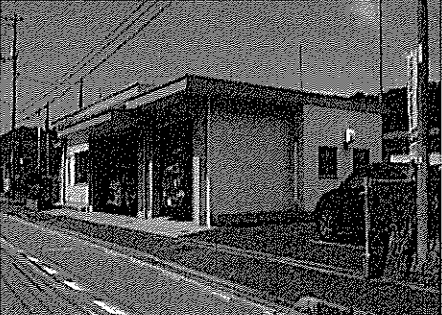
表 5

| ⑤ | 伯耆出張所 | | | |
|---|---|---|---|---|
| | 良好 | 外壁仕上材、躯体等に劣化有り<br>(クラック、浮き、はがれ、塗装剥離、シーリング劣化) | ・防水シートの剥離 | 仕上りの劣化、損傷有り<br>(クラック、タイル浮き) |
| 現状と課題及び方向性 | ・外壁劣化、内部の劣化、防水シート部分剥離が生じているための改修が必要。<br>・車両の大型化・資機材の高度化等により、車庫が狭隘状態となっている。 | | | |

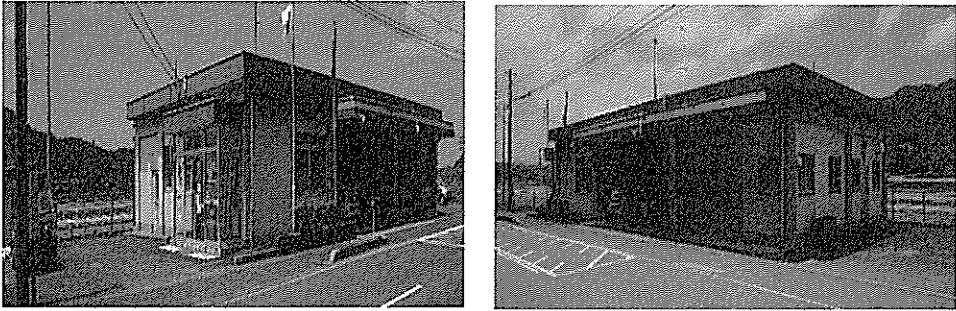
表 6

| ⑥ | 南部出張所 | | | |
|---|---|---|---|---|
| | ・擁壁に段差有り<br>・擁壁に水抜き穴無し | 外壁仕上材、躯体等に劣化有り<br>(クラック、浮き、はがれ、塗装剥離、) | トップコート剥離 | 仕上りの劣化、損傷有り<br>(クラック、タイル割れ) |
| 現状と課題及び方向性 | ・外壁劣化、屋上及び屋根、内部の劣化が生じているため改修が必要。 | | | |

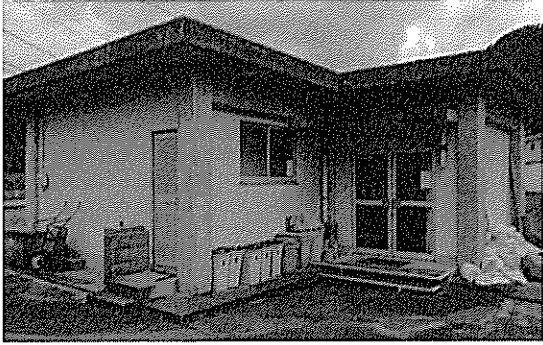
表 7

| ⑦ | 生山寮 | | | |
|---|---|---|---|---|
| | 建物周辺地盤沈下<br>亀裂有り | 外壁劣化<br>(亀裂有り、塗装剥<br>離、) | 防水施工修繕の必要<br>有り | 内壁に亀裂有り<br>雨漏り有り |
| 現状と課題及<br>び方向性 | ◆現状、待機宿舎として使用していないため在り方について検討する必要がある。 | | | |

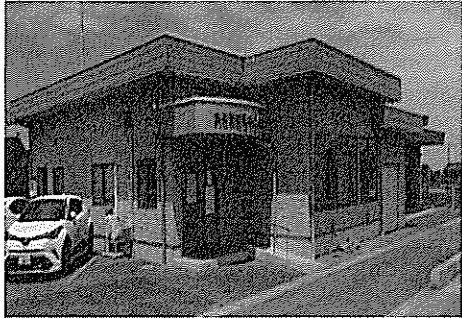
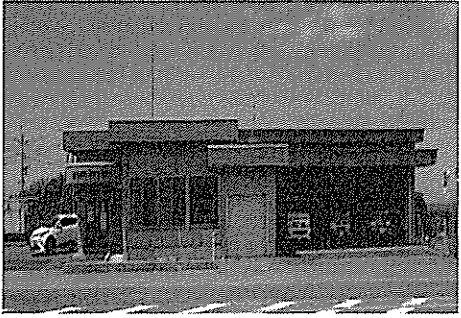
表 8

| ⑧ | 中山出張所 | | | |
|---|---|---|---|---|
| | ・東側舗装箇所に亀裂有<br>・フェンス劣化有り | ・外壁塗装劣化<br>・外壁亀裂有り | 屋上モルタルに浮き有り | ・仮眠室雨漏り<br>・厨房、風呂の内壁タイル浮き有り |
| 現状と課題及び方向性 | ・雨漏りの原因は外壁塗装の劣化によるものと推測されるため改修が必要。<br>・内部の劣化が生じているため改修が必要。 | | | |

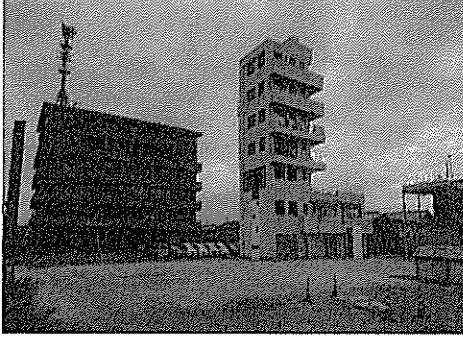
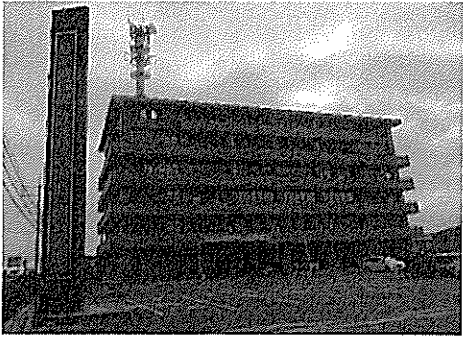
表 10-1

| ⑩ | 消防局（庁舎） | | | |
|---|---|---|---|---|
| | ・建物周辺地盤沈下<br>・アスファルト舗装の<br>亀裂<br>・フェンスの劣化 | ・外壁タイル、モルタル<br>の浮き<br>・雨水用排水管の接続<br>部の劣化<br>・ベランダ手摺劣化 | ・屋根塗装部分の劣化<br>・防水シート劣化<br>・屋上外壁クラック、シ<br>ーリング劣化<br>・玄関屋根の防水シー<br>ト劣化 | ・床の割れ<br>・内壁クラック有り<br>・3階階段部分に雨漏<br>り有り |
| 現状と課題及<br>び方向性 | <ul style="list-style-type: none"> <li>・外壁劣化、屋上及び屋根、内部の劣化が生じているため改修が必要。</li> <li>・塩害防止として塗装等が必要。</li> <li>・扉、サッシ等が塩害による劣化があるため修繕が必要。</li> <li>・庁舎ベランダ手摺のガタつき有。</li> <li>・屋上に設置している鉄塔の塗装必要有り。</li> </ul> | | | |

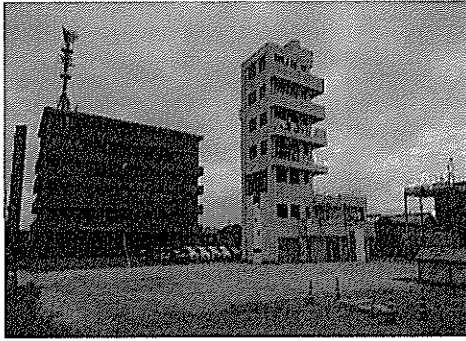
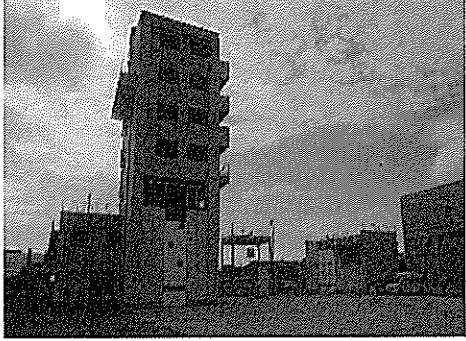
表 10-2

| ⑩ | 消防局（訓練棟） | | | |
|---|---|---|---|---|
| | ・アスファルトに亀裂有り | ・外壁にクラック、塗装剥離有り<br>・外壁に亀裂有り<br>・副訓練棟鉄骨部に錆有り | ・クラック、塗装剥離有り | ・雨漏り有り |
| 現状と課題及び方向性 | <ul style="list-style-type: none"> <li>・鉄製ドアの錆有。</li> <li>・主訓練棟3階部分のロープ設定支持点と躯体接合部に亀裂有り。訓練施設として安全管理上必要な箇所については随時、修繕が必要。</li> <li>・副訓練棟鉄骨部の防錆修繕が必要。</li> <li>・外壁劣化、屋上及び屋根、内部の劣化が生じているため改修が必要。</li> </ul> | | | |
