## 第2最終処分場浸出水処理施設電気設備の更新について

<RO 装置電気設備の劣化状況>

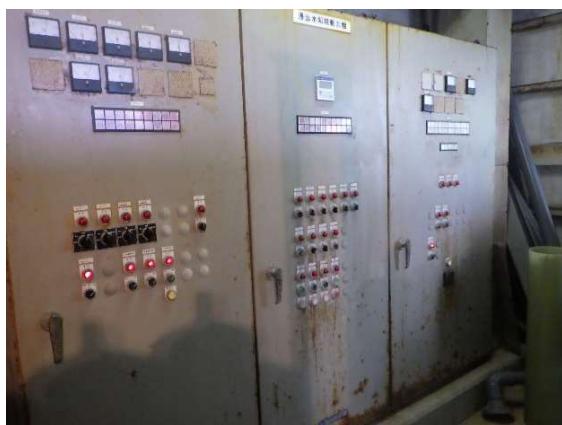
RO 装置以外の水処理設備の機器の運転、制御を行う設備

盤の外観

電気設備（制御盤）の著しい劣化による腐食箇所からの感電事故や電気火災の発生及び不具合による浸出水の処理停止が危惧されるため、制御盤本体を更新する。

高温多湿な制御盤設置スペースの環境を改善し、塩害による劣化の進行を抑制するため、高温多湿な環境から隔離した電気設備室（制御盤室）を整備する。

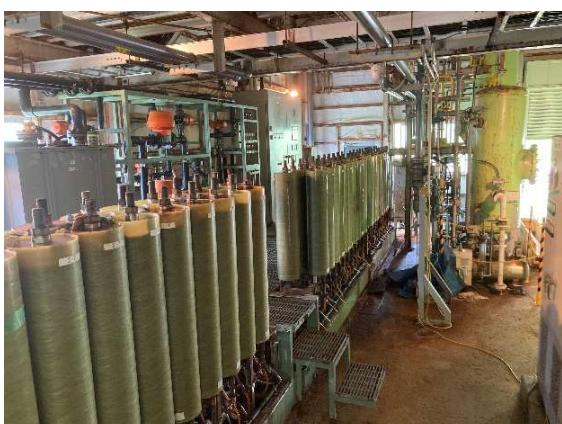
電気設備（制御盤）を設置している機械スペースは高温多湿な状況であることから、換気や送風を行っているが、塩害により劣化の進行が著しく、設置環境の改善が必要な状況である。

RO 装置の設置状況

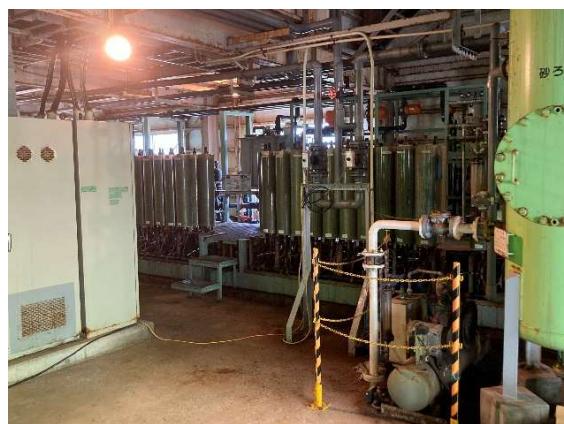
<RO 装置制御盤不具合履歴>

年度	月日	盤種類	交換場所	数量	故障状況	備考
2016	8月23日	動力盤	RO動力盤内ファン	4	漏電故障	
	"	操作制御盤	タッチパネル	1	非表示	湿気により基盤腐食
	"	"	1段目電気伝導率計	1	"	"
	"	"	記録計	1	"	"
2018	8月28日	操作制御盤	直流電源装置	1	発錆により不具合交換	メーカー点検時交換
	"	"	ディストリビュータ	12	"	"
	"	"	ベースユニット	1	"	"
	"	"	CPUユニット	1	"	"
	"	"	ネットワークユニット	1	"	"
	"	"	A/D変換ユニット	3	"	"
	"	"	D/A変換ユニット	1	"	"
	"	"	ハブ（LANケーブル含）	1	"	"
	"	"	ファン（RO制御盤内）	2	"	"
	"	動力盤	ファン（付属コード含）	4	"	"
	"	"	ACリアクトル	1	"	"
	"	"	DCリアクトル	1	"	"
	"	"	ラインノイズフィルタ	8	"	"
	"	"	ファン（付属コード含）	4	"	"
	9月14日	操作制御盤	原水電気伝導率計	1	"	"
2019	"	"	1段目電気伝導率計	1	"	"
	11月27日	インバータ盤	1段目インバータ	1	"	"
	"	"	2段目インバータ	1	"	"
2020	9月11日	操作制御盤	RO供給用ディストリビュータ	1	通信不可	湿気により基盤腐食
	"	"	1段目透過水流量ディストリビュータ	1	"	"
2021	7月17日	操作制御盤	1段目電気伝導率計	1	非表示	湿気により基盤腐食
	"	"	ファン	1	漏電故障	
2022	9月14日	操作制御盤	1段目透過水流量ディストリビュータ	1	通信不可	湿気により基盤腐食
	10月24日	"	2段目電気伝導率計	1	"	"
	1月24日	インバータ盤	2段目INV周波数計	1	"	"
	3月18日	操作制御盤	1段目デジタル指示調節計	1	"	"
2023	7月24日	インバータ盤	2段目インバータ	1	通信不可	湿気により基盤腐食
	7月25日	操作制御盤	VP1211エア電磁弁	1	センサ断線	
	7月31日	"	循環ポンプ用マグネットスイッチ	4	動作せず	湿気によりショート
