# 鳥取県西部広域行政管理組合 個別施設計画

## 行政系施設(消防施設)

令和 3 年 2 月

鳥取県西部広域行政管理組合  
消防局

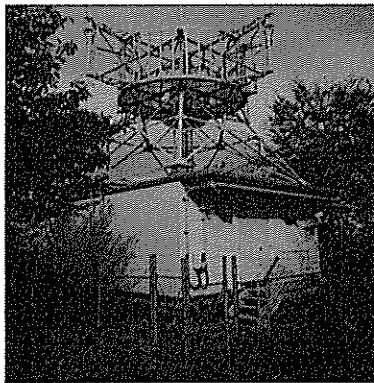
| ⑨ | 古峠山無線中継所 | | | |

| 評 価 | 敷地・地盤 | 建築物の外部 | 屋上及び屋根 | 建築物の内部 |
| | A | A | A | A |

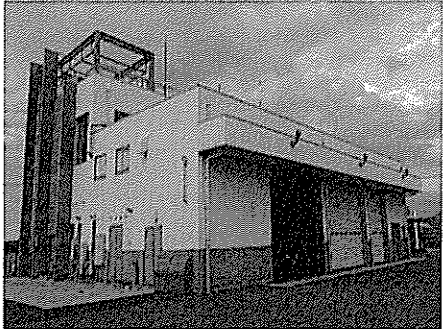
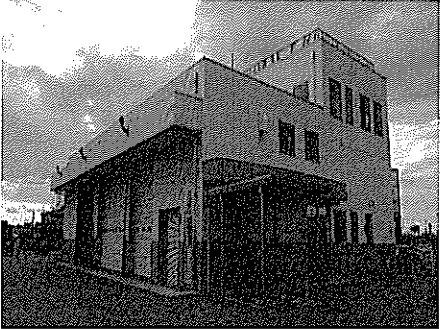
| ⑪ | 皆生出張所 | | | |

| ⑪ | 皆生出張所 | | | |
|---|---|---|---|---|
| 評 価 | 敷地・地盤 | 建築物の外部 | 屋上及び屋根 | 建築物の内部 |
| | A | A | A | A |
