## 質問書に対する回答

件 名 旧灰溶融施設（エコスラグセンター）解体撤去工事

資料 1 対象建物位置図及び調査箇所位置図

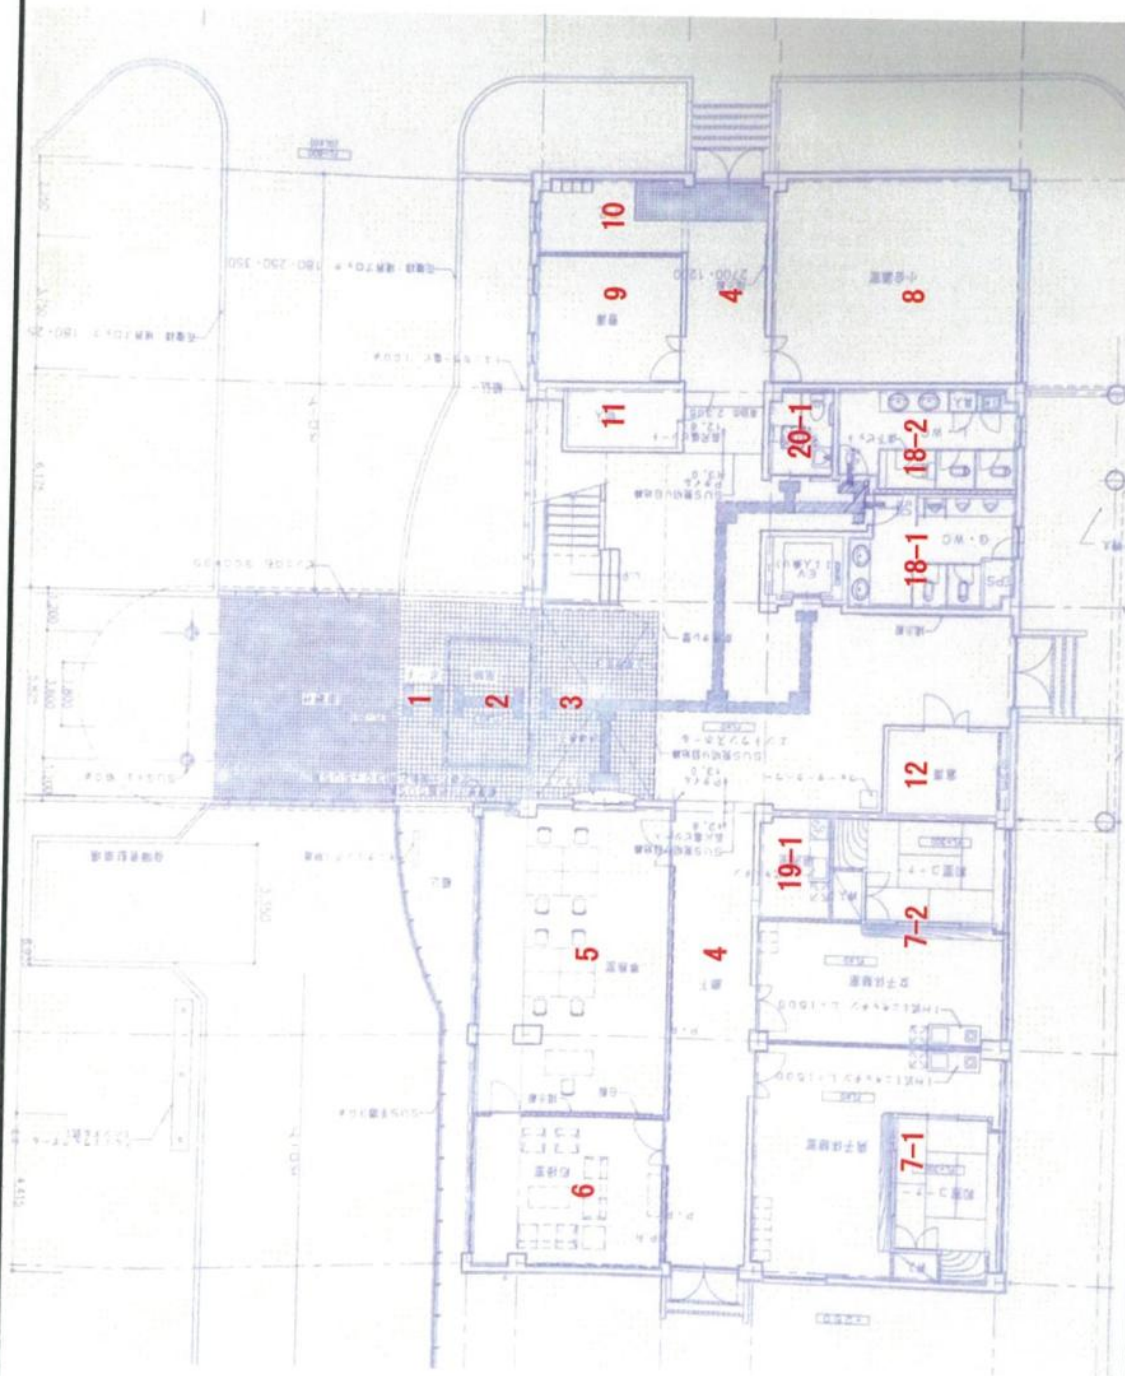
調査箇所位置図1-1  
（管理棟1階）

- 1 ポーチ  
2 風除  
3 エントランスホール  
4 廊下  
5 事務室  
6 応接室  
7-1 男子休憩室  
7-2 女子休憩室  
8 小会議室  
9 書庫  
10 下足室  
11 階段下物入  
12 倉庫  
18-1 男子便所  
18-2 女子便所  
19-1 湯沸室  
20-1 多目的WC

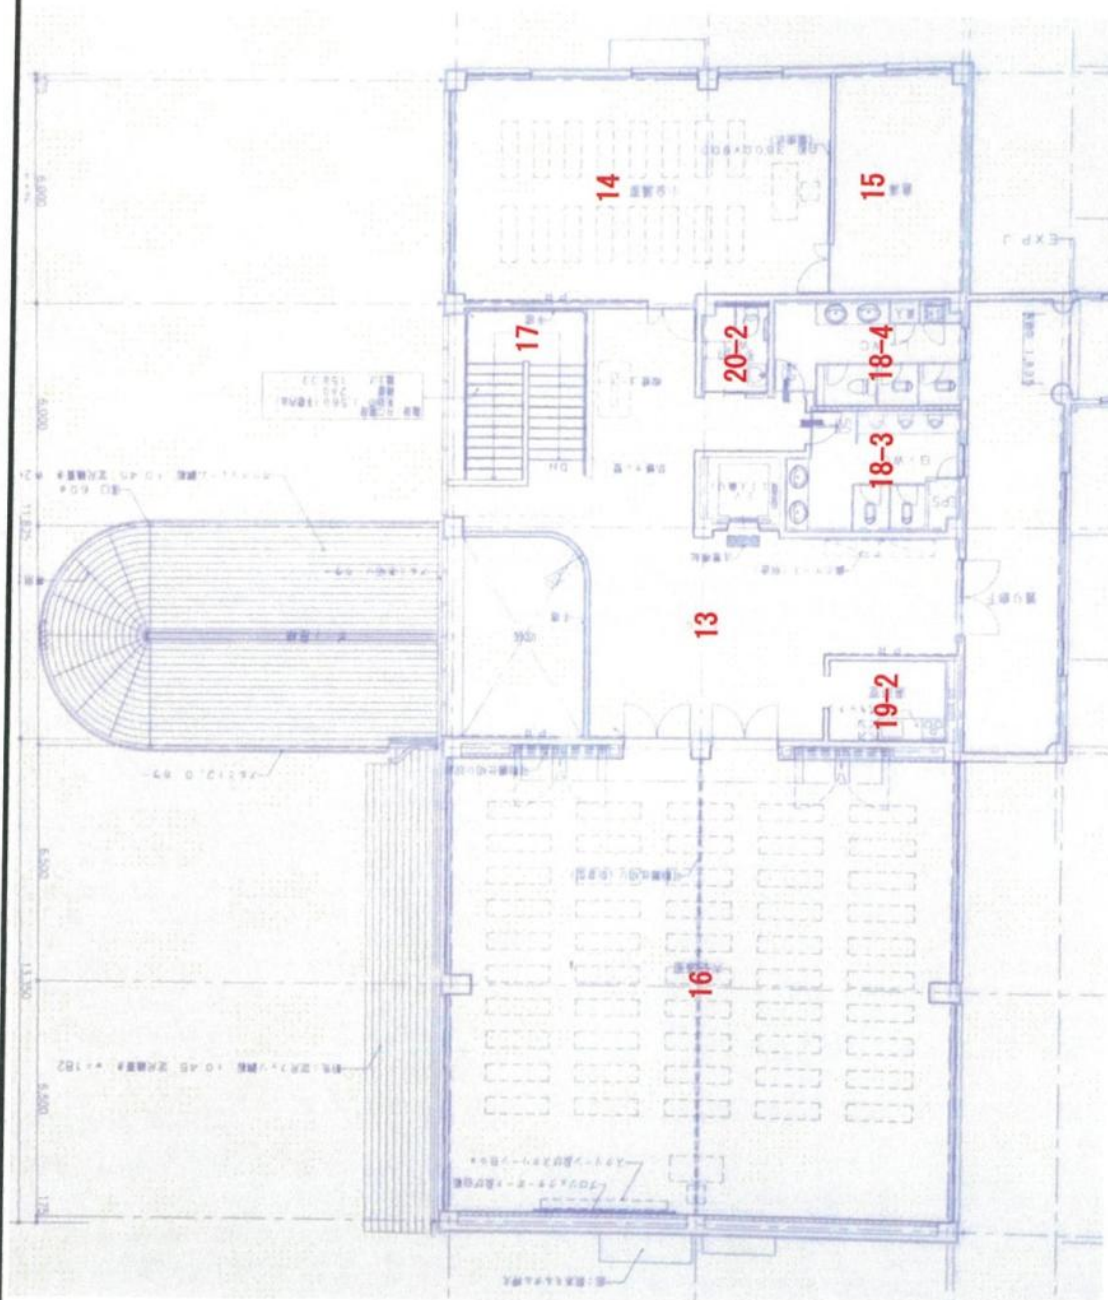
調査箇所位置図1-2  
（管理棟2階）

- 13 ホール・廊下
- 14 小会議室
- 15 倉庫
- 16 大会議室
- 17 階段
- 18-3 男子便所
- 18-4 女子便所
- 19-2 湯沸室
- 20-2 多目的

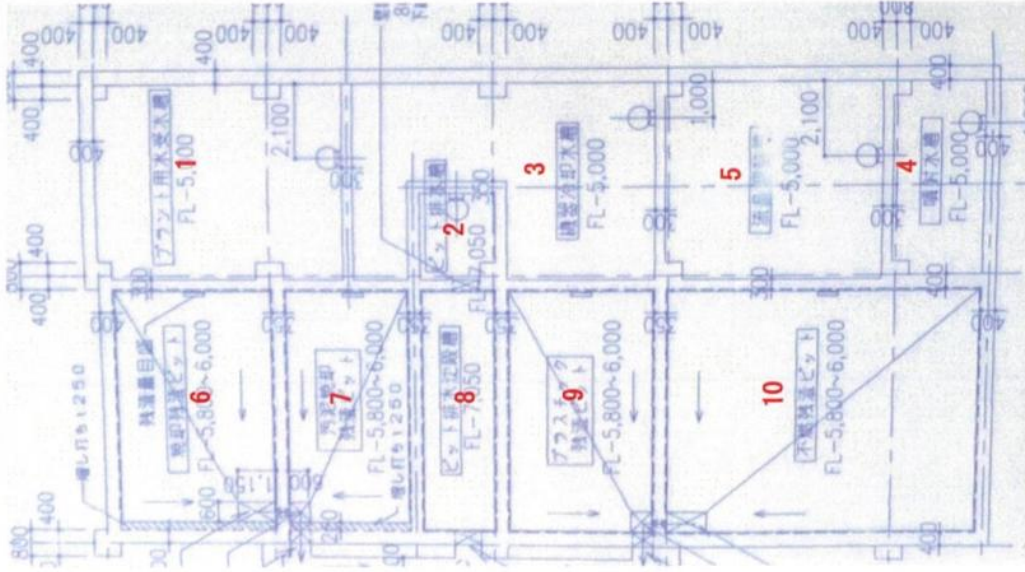
調査箇所位置図2-1  
(工場標地下1階)

- 1 プラント用受水槽
- 2 ビット排水槽
- 3 機器冷却水槽
- 4 噴射水槽
- 5 流量調整槽
- 6 焼却残渣ビット
- 7 汚泥焼却残渣ビット
- 8 ビット排水沈殿槽
- 9 プラスチック残渣ビット
- 10 不燃残渣ビット

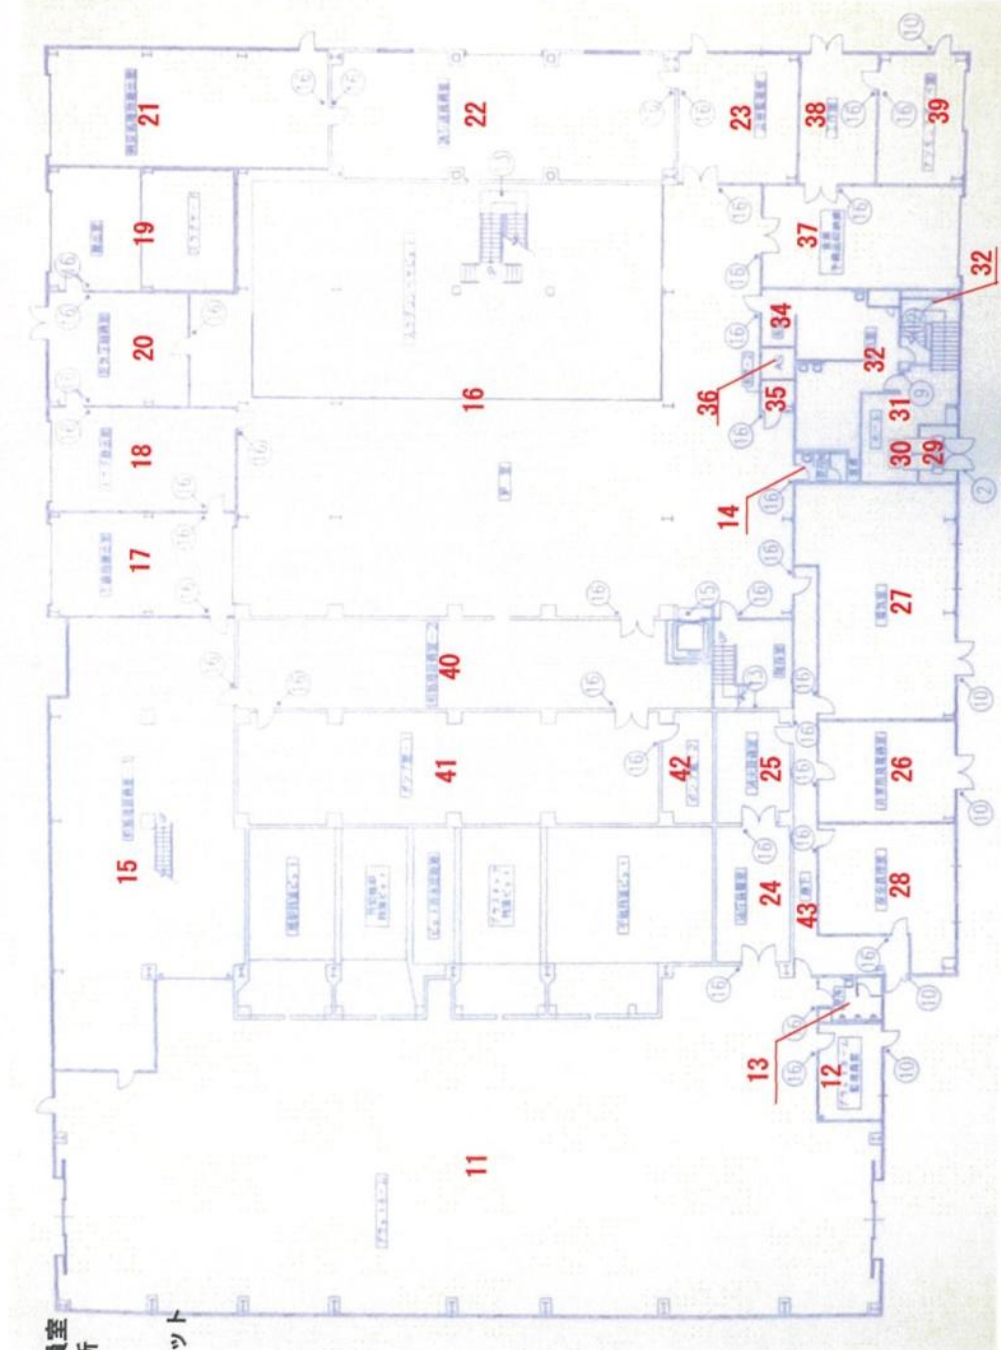
| 件名 | 旧灰溶融施設 (エコスラッグセンター)<br>解体撤去工事に係る石綿含有調査業務 | 項目 : | 石綿含有調査<br>(一次調査・二次調査・採取分析) | 調査箇所位置図2-2<br>(工場棟1階) |

- 11 プラットフォーム
- 12 プラットフォーム監視員室
- 13 プラットフォーム内便所
- 14 炉室内便所
- 15 前処理設備室-1
- 16 炉室/スラグコンベンヤビット
- 17 不適物搬出室
- 18 スラグ搬出室
- 19 搬出室/スラグヤード
- 20 空気が圧縮機室
- 21 飛灰処理物搬出室
- 22 勝引送風機室
- 23 公害監視室
- 24 油圧装置室
- 25 消火設備室
- 26 非常用発電機室
- 27 電気室
- 28 保安員控室
- 29 風除室
- 30 玄関
- 31 ホール
- 32 倉庫 (階段下)
- 33 更衣室
- 34 前室-1
- 35 前室-2
- 36 エアシャワー室
- 37 倉庫/予備品収納庫
- 38 工作室
- 39 アンモニアポンプ室
- 40 前処理設備室-2
- 41 ポンプ室-1
- 42 ポンプ室-2
- 43 廊下

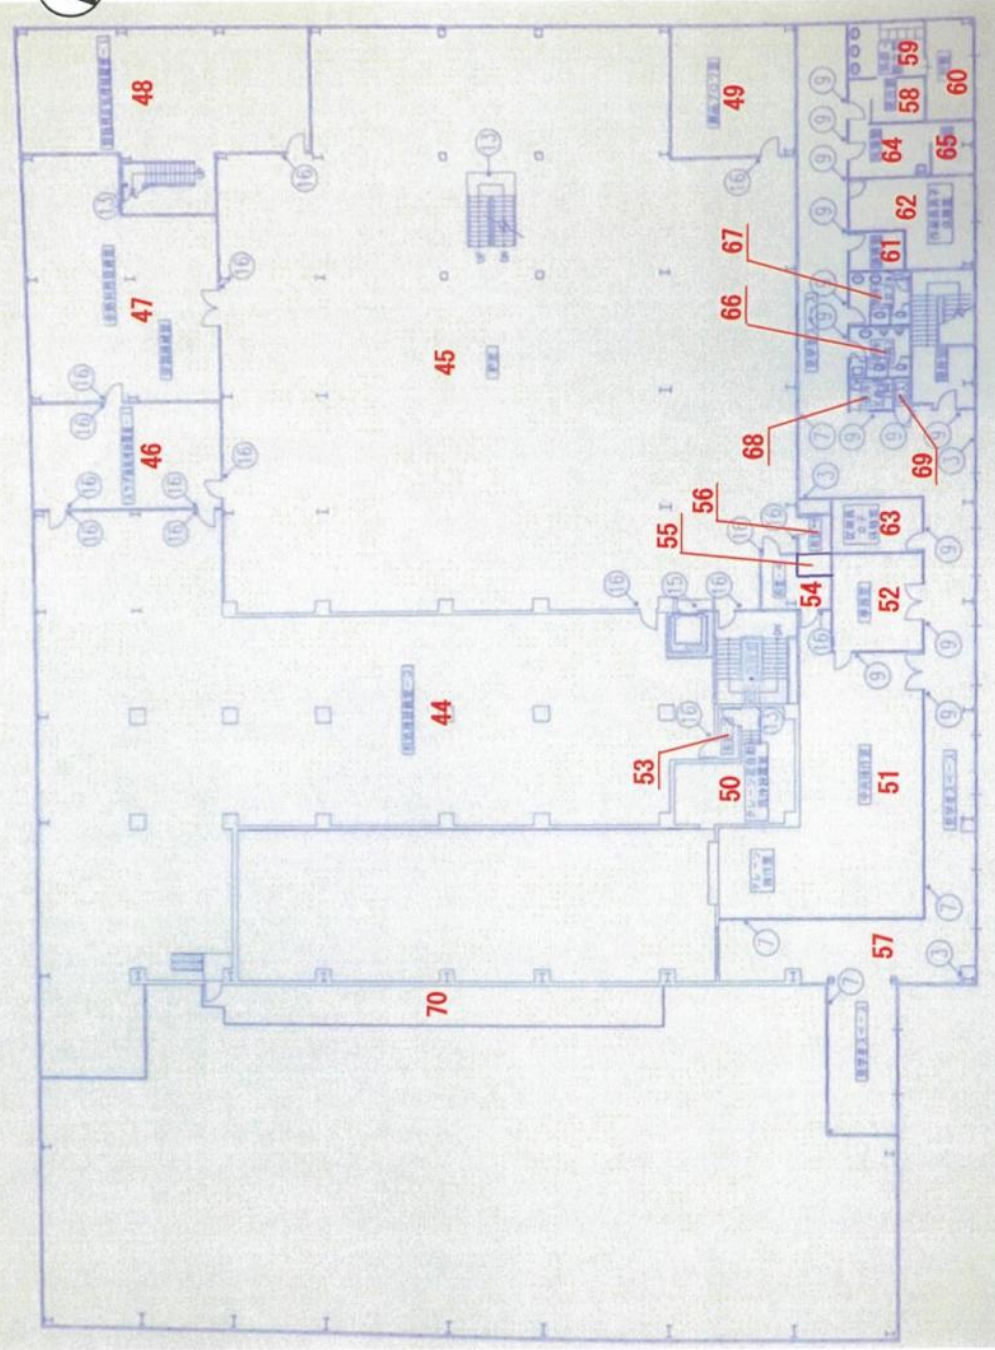
調査箇所位置図2-3  
(工場棟2階)

- 44 前処理設備室-3
- 45 炉室
- 46 スラッグ後処理装置室-1
- 47 空調機械室/余熱利用設備室
- 48 溶融飛灰処理装置室
- 49 薬品プロワ室
- 50 クレーン窓自動洗浄装置室
- 51 中央操作室/クレーン操作室
- 52 事務室
- 53 前室-3
- 54 前室-4
- 55 エアシャワー室
- 56 前室-5
- 57 見学者スペース
- 58 更衣室
- 59 洗面・脱衣室
- 60 浴室
- 61 湯沸室
- 62 作業員男子休憩室
- 63 従業員女子休憩室
- 64 洗濯室
- 65 乾燥室
- 66 便所 (男)
- 67 便所 (女)
- 68 便所 (身)
- 69 物入
- 70 点検歩廊

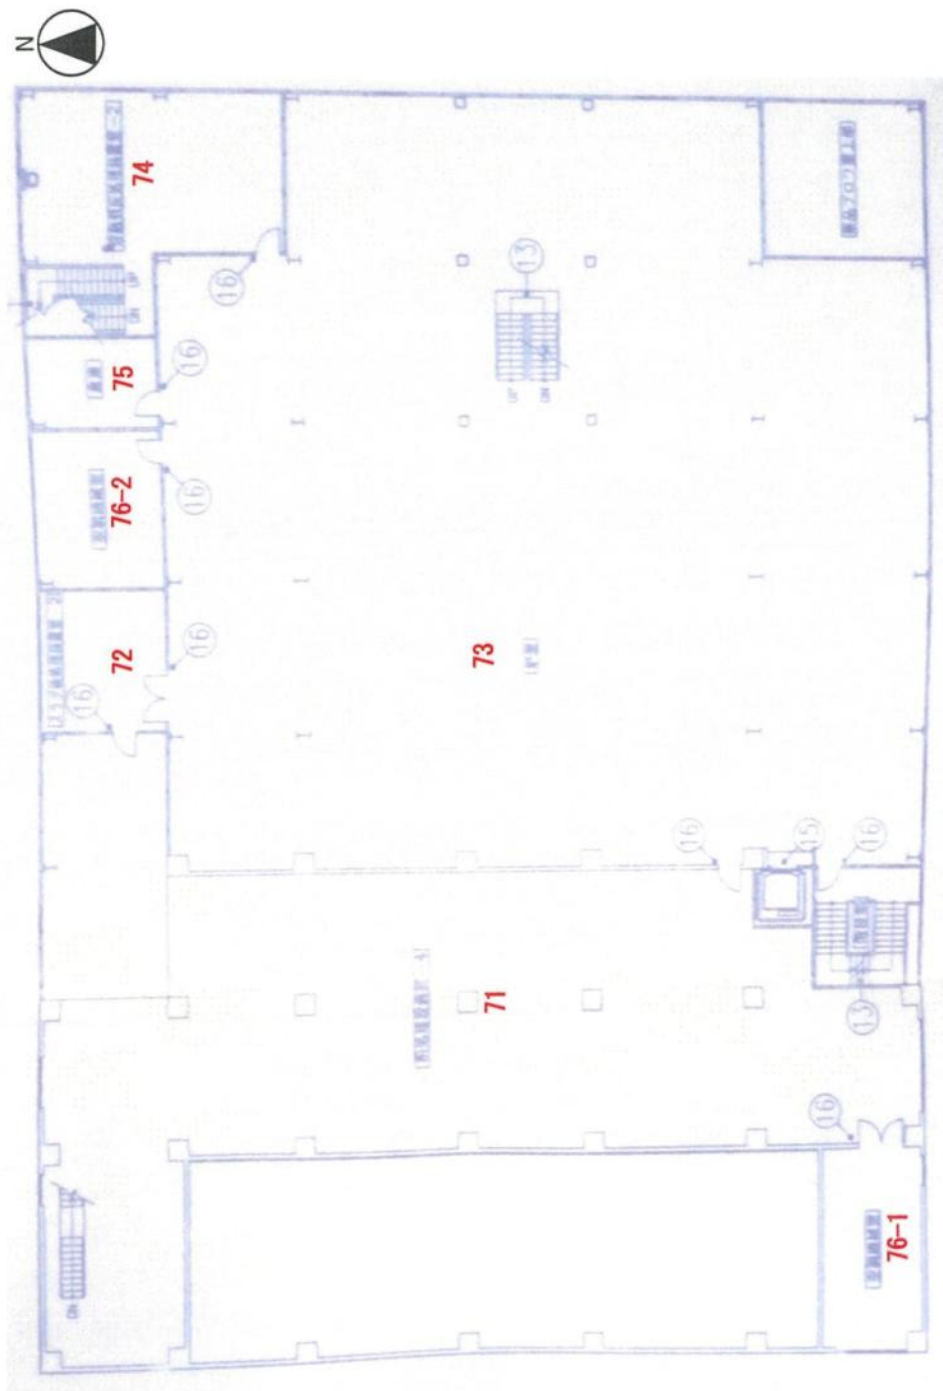
| 件名 | 旧灰溶融施設（エコスラッグセンター）<br>解体撤去工事に係る石綿含有調査業務 | 項目： | 石綿含有調査<br>（一次調査・二次調査・採取分析） | 調査箇所位置図2-4<br>（工場棟3階） |

- 71 前処理設備室-4
- 72 スラッグ後処理装置室-2
- 73 炉室
- 74 熔融飛灰処理装置室-2
- 75 倉庫
- 76-1 空調機械室
- 76-2 空調機械室

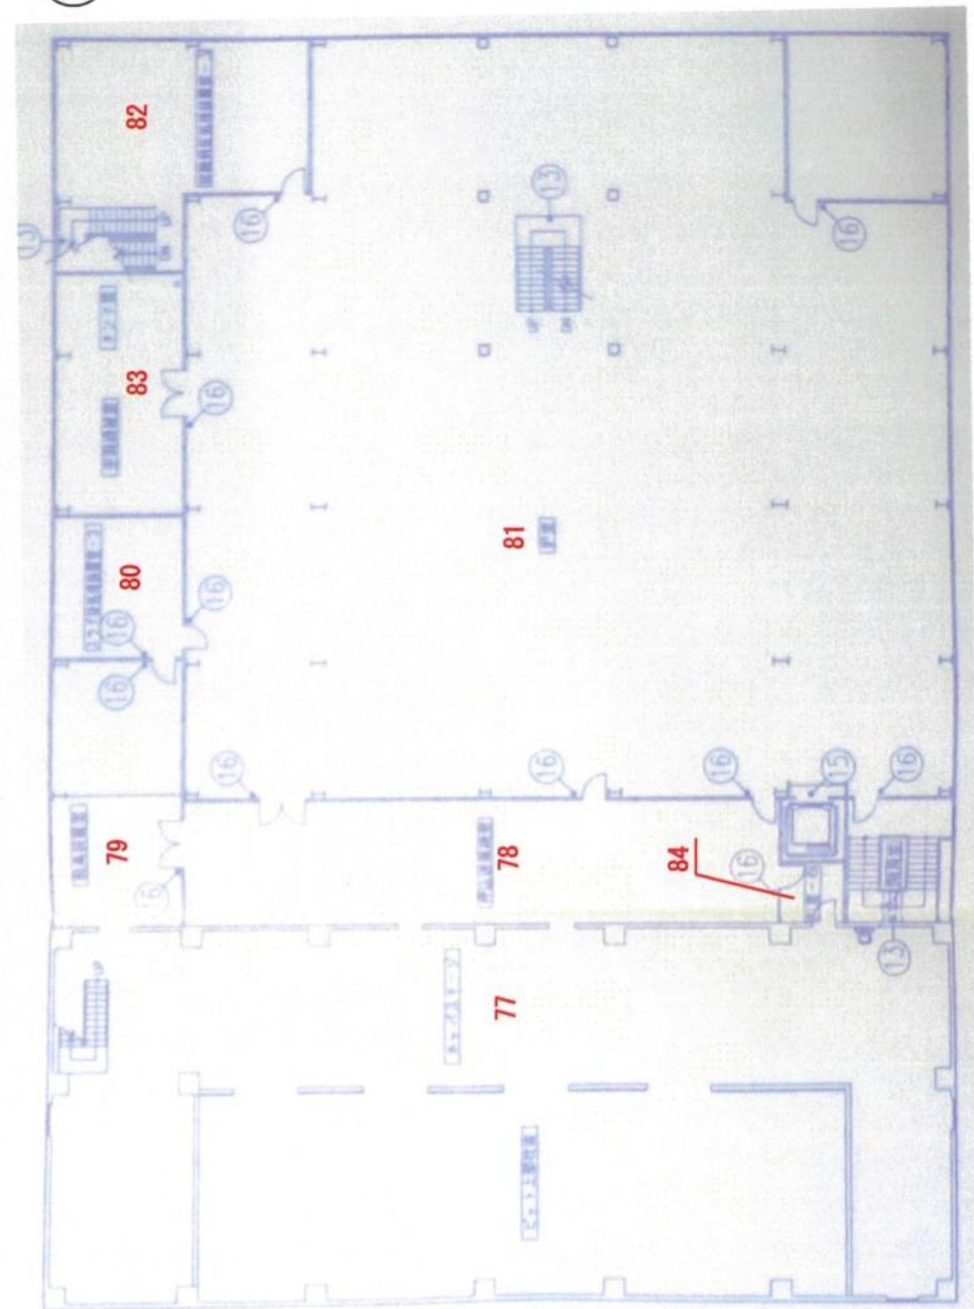
調査箇所位置図2-5  
(工場棟4階)

- 77 ホップパステージ
- 78 押込送風機室
- 79 脱臭装置室
- 80 スラッグ後処理装置室-3
- 81 炉室
- 82 溶融飛灰処理装置室-3
- 83 空調機械室/タンク室
- 84 前室-6

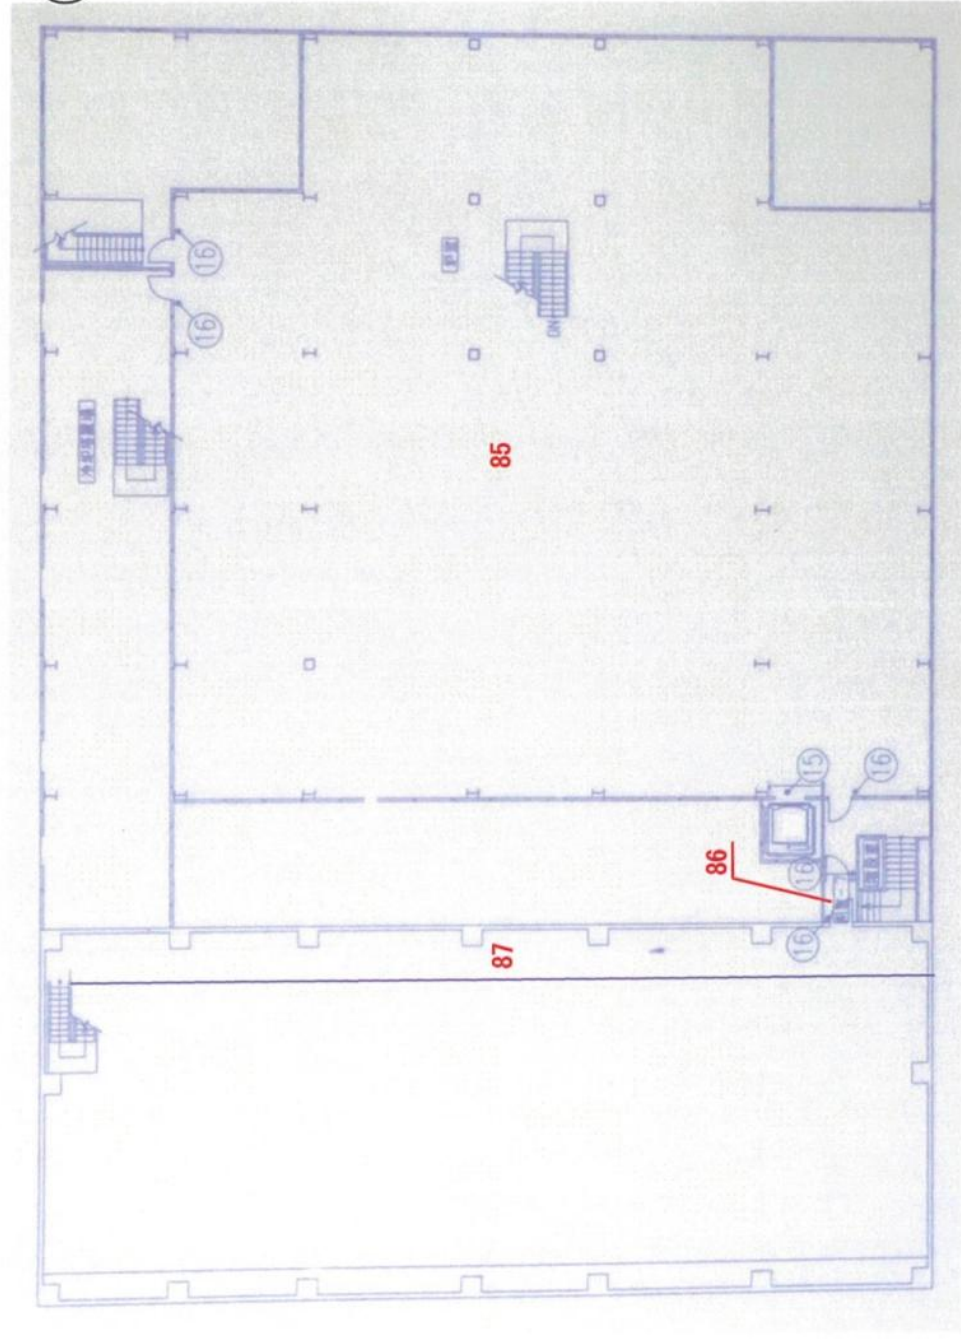
| 件名 | 旧灰溶融施設（エコスラグセンター）<br>解体撤去工事に係る石綿含有調査業務 | 項目： | 石綿含有調査<br>（一次調査・二次調査・採取分析） | 調査箇所位置図2-6<br>（工場棟5階） |

85 炉室  
86 前室-7  
87 クレーン点検歩廊

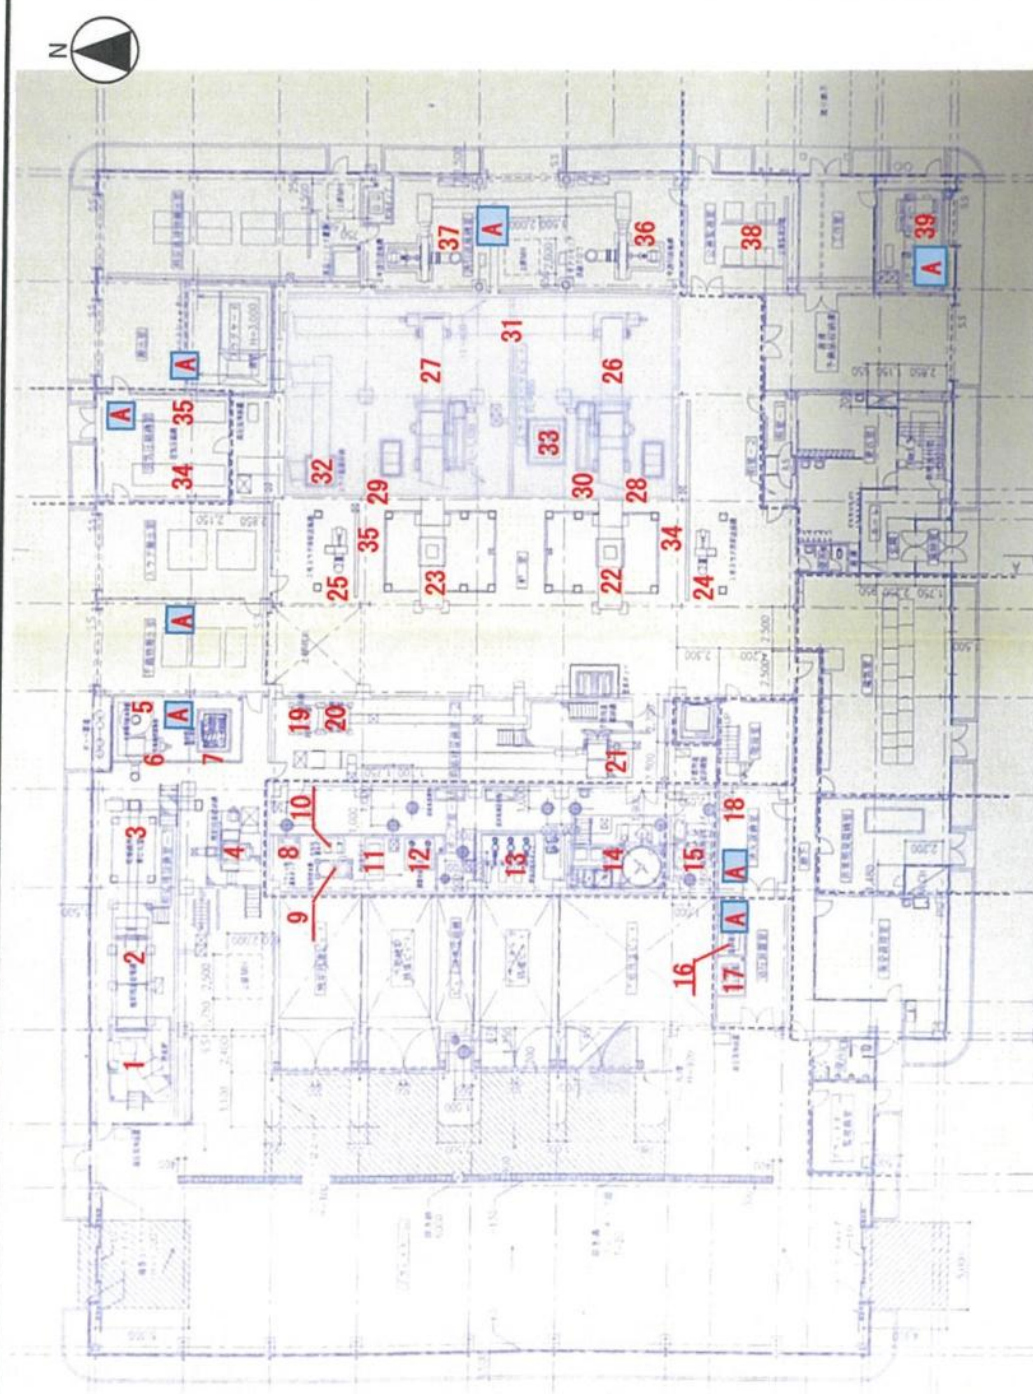
| 件名 | 旧灰溶融施設 (エコスラグセンター)<br>解体撤去工事に係る石綿含有調査業務 | 項目： | 石綿含有調査<br>(一次調査・二次調査・採取分析) | 調査箇所位置図2-7<br>(工場棟1階機器設備) |

- 1 熱風炉
- 2 焼却残渣乾燥機
- 3 乾燥機用集じん器
- 4 焼却残渣破砕機
- 5 乾燥機用脱臭装置
- 6 乾燥機用送風機
- 7 焼却残渣破砕機用油圧装置
- 8 プラント用揚水ポンプ
- 9 生活用受水槽
- 10 生活用揚水ポンプ
- 11 消火栓ポンプ
- 12 機器冷却水ポンプ
- 13 炉体冷却水ポンプ
- 14 排水処理装置
- 15 噴射水加圧ポンプ
- 16 薬剤散布装置
- 17 投入用油圧装置
- 18 粉末消火設備
- 19 スラグ処理設備用集じん器
- 20 前処理設備用集じん器
- 21 不燃残渣破砕機
- 22 1号スラグ水冷コンベヤ
- 23 2号スラグ水冷コンベヤ
- 24 1号スラグ冷却送風機
- 25 2号スラグ冷却送風機
- 26 1号スラグ水封コンベヤ
- 27 2号スラグ水封コンベヤ
- 28 1号スラグ水封熱交換器
- 29 1号スラグ水封熱交換器
- 30 スラグ冷却水循環槽
- 31 スラグ移送コンベヤ
- 32 スラグ粗破砕機
- 33 溶融炉用油圧装置
- 34 ガス冷却用空気圧縮機
- 35 雑用空気圧縮機
- 36 1号誘引送風機
- 37 2号誘引送風機
- 38 公害監視装置
- 39 アンモニア供給装置
- A 給気ファン (共通)

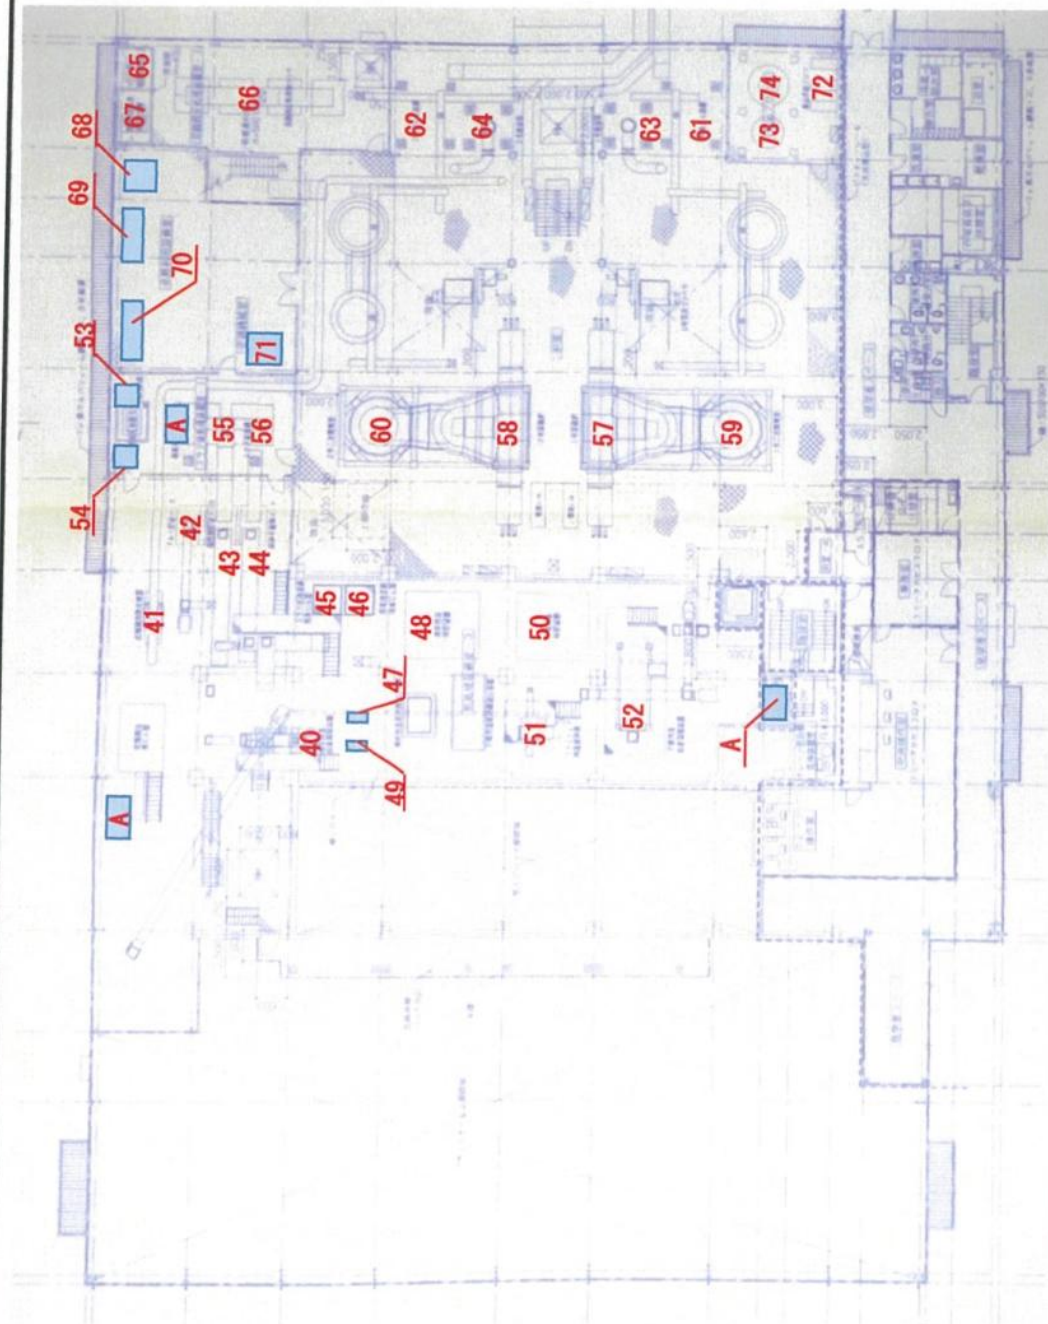
| 件名 | 旧灰溶融施設 (エコスラグセンター)<br>解体撤去工事に係る石綿含有調査業務 | 項目 : | 石綿含有調査<br>(一次調査・二次調査・採取分析) | 調査箇所位置図2-8<br>(工場棟2階機器設備) |

- 40 焼却残渣粒度調整装置
- 41 乾燥機用排風機
- 42 アルミ貯留バンカ
- 43 磁性物貯留バンカ
- 44 破砕不燃物バンカ
- 45 スラグ処理設備用集じん器
- 46 前処理設備用集じん器
- 47 スラグ貯留・搬出設備
- 48 集じん器送風機
- 49 焼却残渣一時貯留棟
- 50 前処理設備集じん器送風機
- 51 不燃残渣一時貯留棟
- 52 プラスチック残渣破砕機
- 53 不燃残渣粒度調整装置
- 54 ガス冷却用空気槽
- 55 雑用空気槽
- 56 後処理スラグバンカ
- 57 スラグ磁選機
- 58 1号溶融炉
- 59 2号溶融炉
- 60 1号二次燃焼室
- 61 2号二次燃焼室
- 62 1号バグフィルタ集じん装置
- 63 2号バグフィルタ集じん装置
- 64 1号触媒塔
- 65 2号触媒塔
- 66 バンカ用油圧装置
- 67 溶融飛灰処理物バンカ
- 68 溶融飛灰処理装置受水槽
- 69 暖房用温水タンク
- 70 温水配管
- 71 空調機械室送風機
- 72 スラグ搬送コンベヤ
- 73 薬品供給プロワ
- 74 助剤貯留サイロ
- A 貯留サイロ
- A 給気ファン 排気ファン (共通)

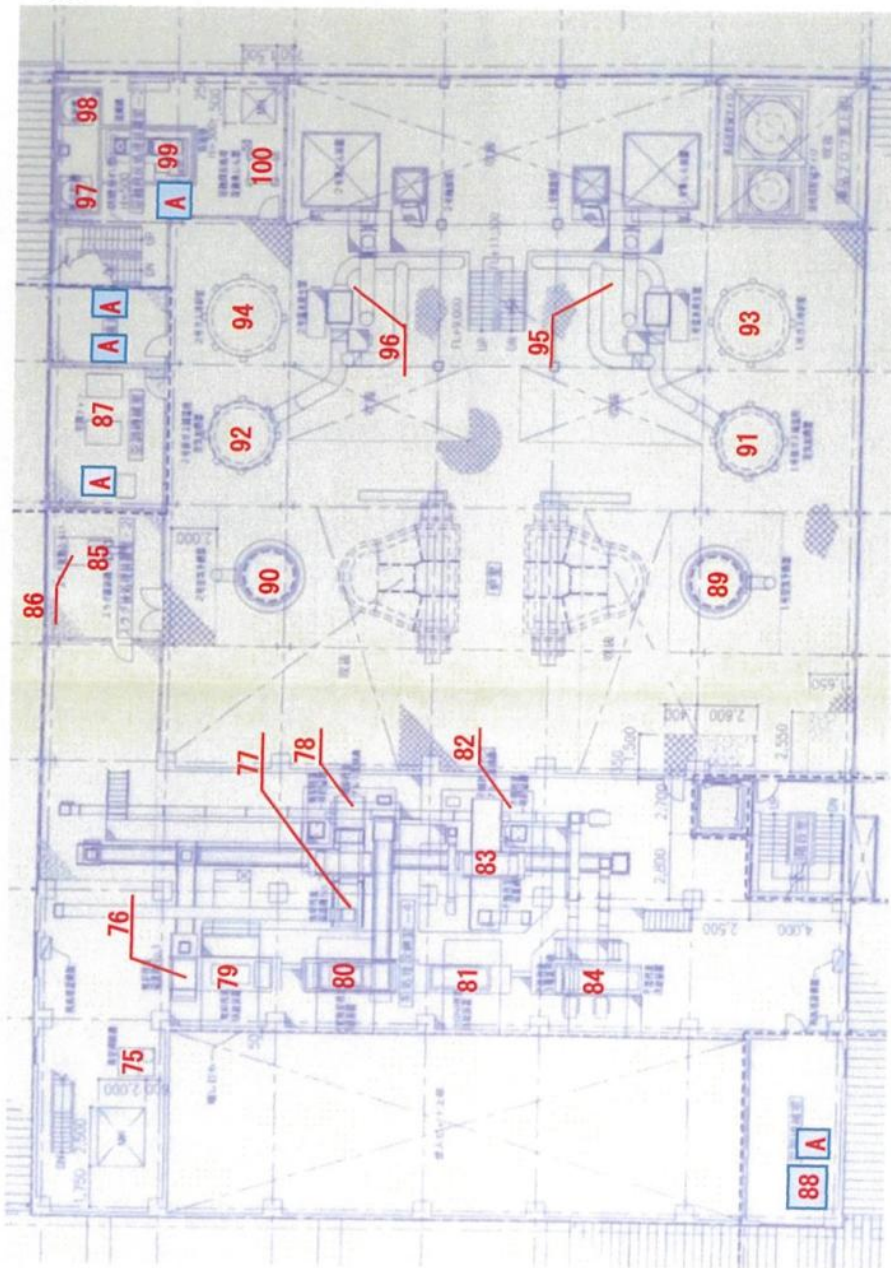
| 件名 | 旧灰溶融施設 (エコスラッグセンター)<br>解体撤去工事に係る石綿含有調査業務 | 項目: | 石綿含有調査<br>(一次調査・二次調査・採取分析) | 調査箇所位置図2-9<br>(工場棟3階機器設備) |

- 75 真空掃除機
- 76 焼却残渣磁選機No.1
- 77 焼却残渣磁選機No.2
- 78 焼却残渣一時貯留槽
- 79 焼却残渣定量供給装置
- 80 汚泥焼却残渣定量供給装置
- 81 プラスチック残渣定量供給装置
- 82 不燃残渣一時貯留槽
- 83 不燃残渣磁選機No.1
- 84 不燃残渣磁選機No.2
- 85 スラッグ供給装置
- 86 スラッグ振動ふるい
- 87 空調機械室送風機
- 88 空調機械室送風機
- 89 1号空気予熱器
- 90 2号空気予熱器
- 91 1号排ガス減温用空気加熱器
- 92 2号排ガス減温用空気加熱器
- 93 1号ガス冷却室
- 94 2号ガス冷却室
- 95 1号温水発生器
- 96 2号温水発生器
- 97 薬品貯槽
- 98 希釈槽
- 99 混練機
- 100 溶融飛灰処理設備集じん器
- A 給気ファン 排気ファン (共通)

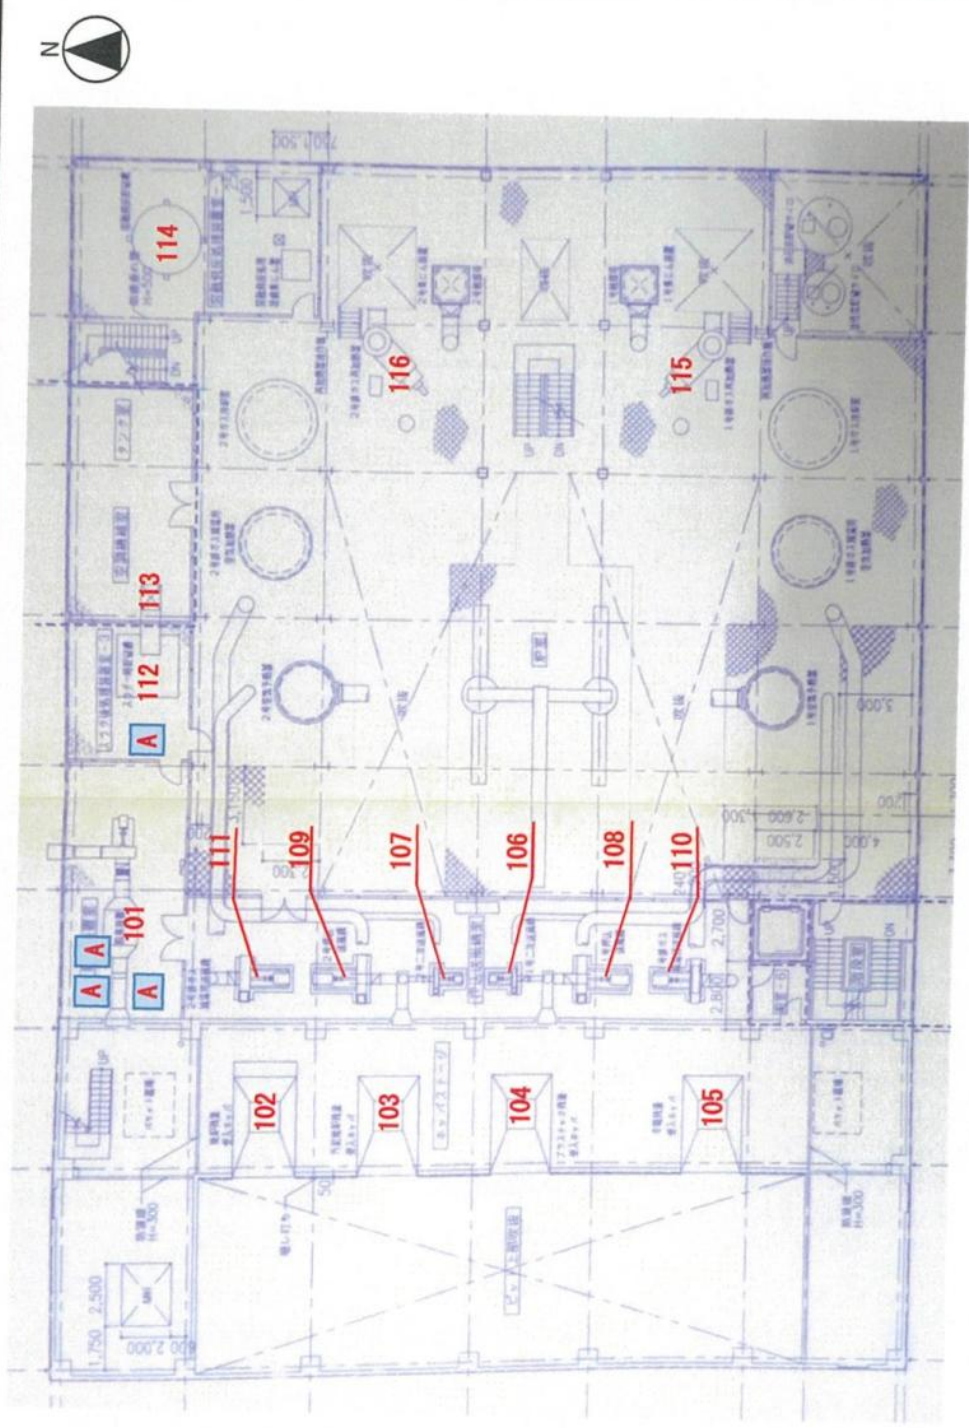
| 件名 | 旧灰溶融施設（エコスラゲセンター）<br>解体撤去工事に係る石綿含有調査業務 | 項目： | 石綿含有調査<br>（一次調査・二次調査・採取分析） | 調査箇所位置図2-10<br>（工場棟4階機器設備） |

- 101 脱臭装置
- 102 焼却残渣受入ホッパ
- 103 汚泥焼却残渣受入ホッパ
- 104 プラスチック残渣受入ホッパ
- 105 不燃残渣受入ホッパ
- 106 1号二次送風機
- 107 2号二次送風機
- 108 1号押込送風機
- 109 2号押込送風機
- 110 1号排ガス減温用送風機
- 111 2号排ガス減温用送風機
- 112 スラグ一時貯留槽
- 113 空調機棲室送風機
- 114 溶融飛灰貯留槽
- 115 1号排ガス再加熱器
- 116 2号排ガス再加熱器
- A 給気ファン 排気ファン (共通)

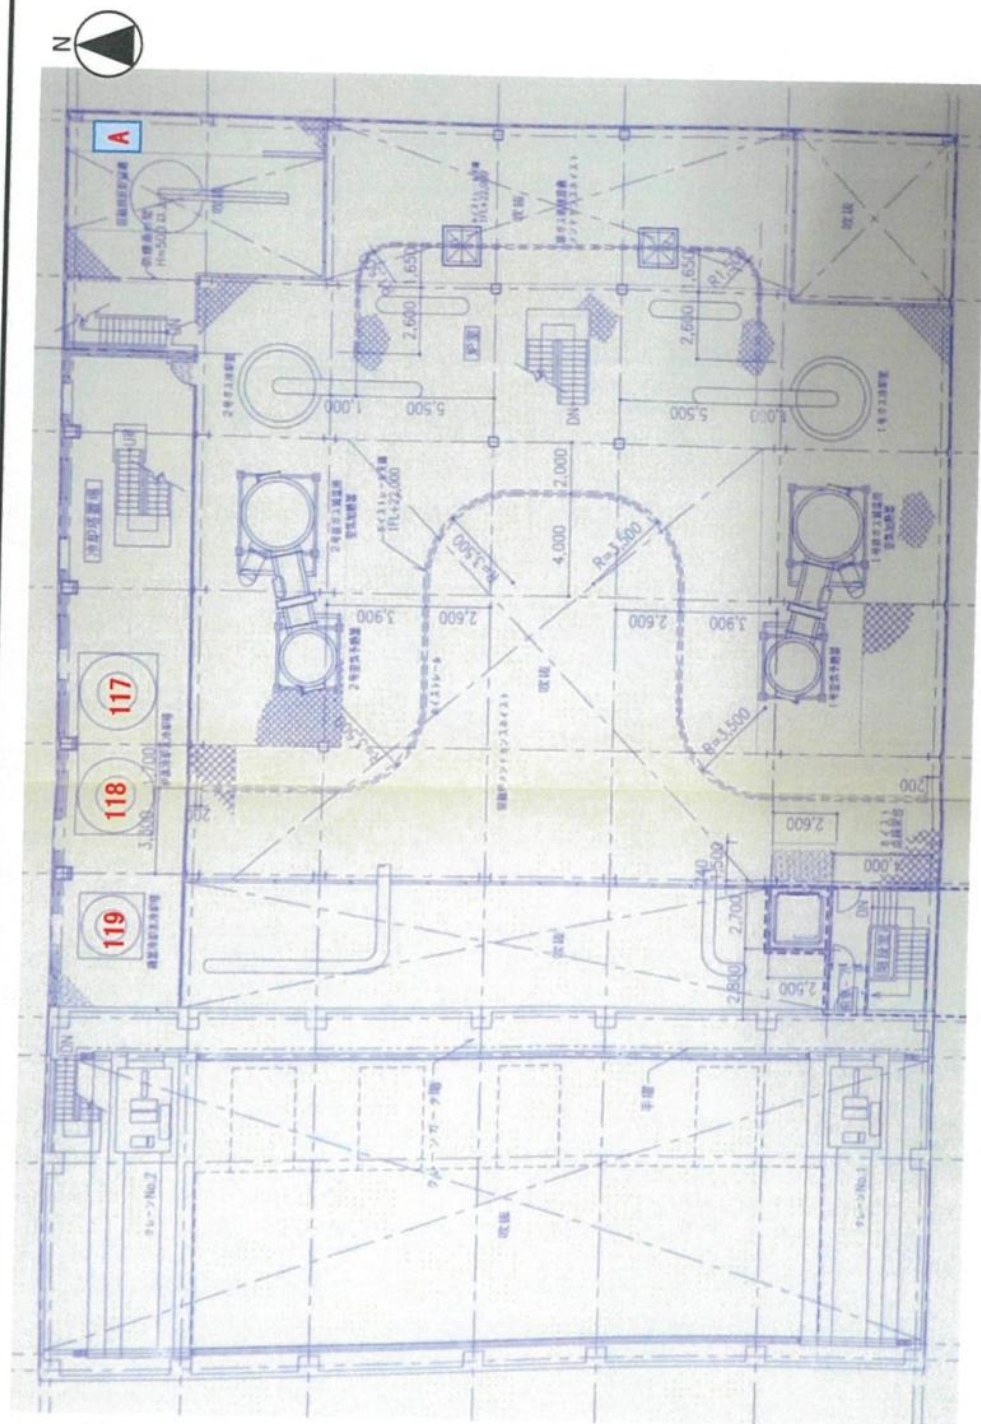
| 件名 | 旧灰溶融施設 (エコスラゲセンター)<br>解体撤去工事に係る石綿含有調査業務 | 項目 : | 石綿含有調査<br>(一次調査・二次調査・採取分析) | 調査箇所位置図2-11<br>(工場棟5階機器設備) |

117 1号炉体冷却水冷却塔  
 118 2号炉体冷却水冷却塔  
 119 機盤冷却水冷却塔  
 A 給気ファン 排気ファン (共通)
